1. IDENTIFICACION	BARRIO: TEUSAQUILLO/AMERICAS	CODIGO FICHA:007107-025-18
--------------------------	-------------------------------------	-----------------------------------

Departamento:	CUNDINAMARCA	Municipio:	BOGOTA D.C	Dirección antigua:		Dirección actual:	Clle 39 BIS No. 29- 51
Localidad:	TEUSAQUILLO	No. Localidad:	13	UPZ:	TEUSAQUILLO	No. UPZ:	101
Barrio:	AMERICAS	Cód.. Barrio:	7107	Coordenadas: X=	99734,775	Y=	103429,740
Decreto / Plancha No.	492/ 2007	No. MANZANA:	25	No. PREDIO:	18	Ced. CATASTRAL:	39 T 29 16
				Mat. INMOBILIARIA:	050C00593705

FICHA No: 325

SECRETARIA DE PLANEACION DISTRITAL (SPD) INVENTARIO BIC / DECRETO 606 DEL AÑO 2001 DIRECCION DE PATRIMONIO Y RENOVACION URBANA CONTRATO DE CONSULTORIA No.126/2010	CARLOS HUGO GARZON YEPES Arquitecto – Magister en Estudio y Restauración de Monumentos Arquitectónicos

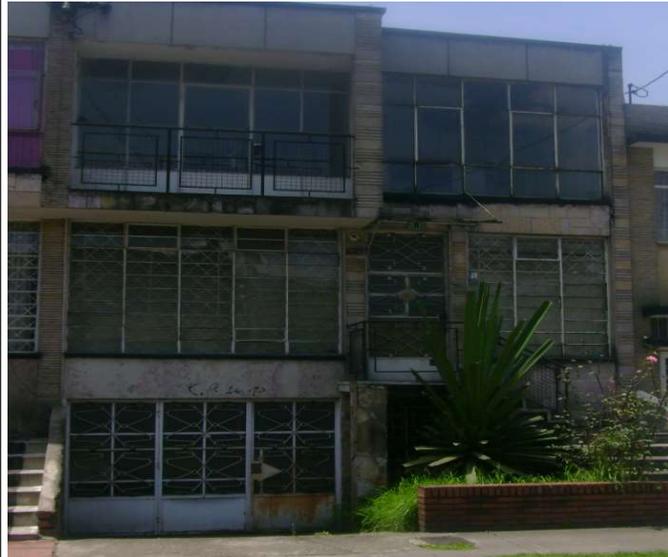
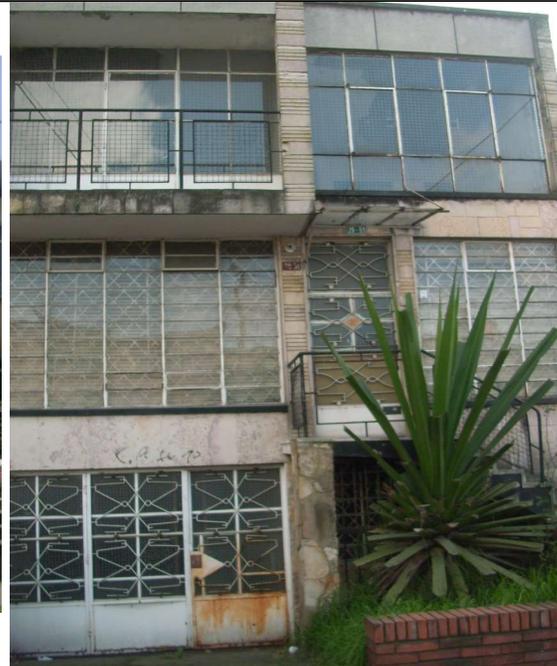
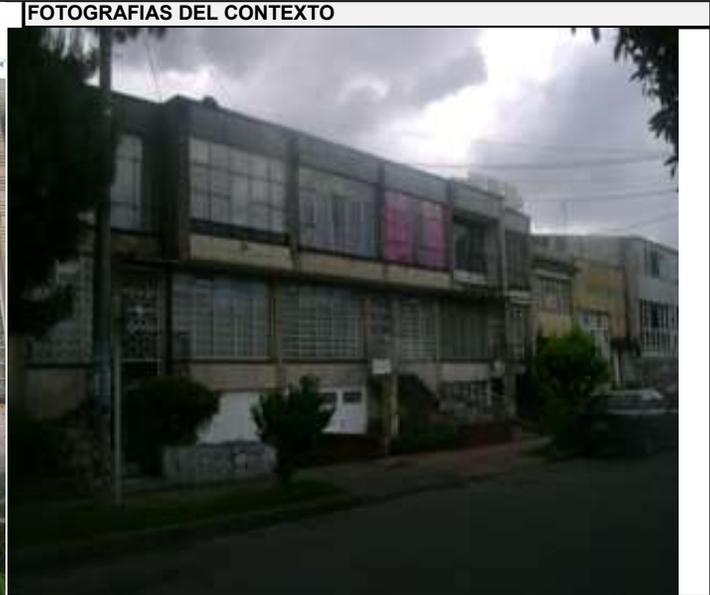
9. REGISTRO FOTOGRAFICO

DIAGNOSTICO GENERAL DEL ESTADO DE CONSERVACION: De acuerdo a lo observado exteriormente se encuentra en regular estado de conservación tanto su fachada como su entorno inmediato, se evidencia descuido en su totalidad con problemas en la fachada, ventanería y humedades, mal mantenimiento.

DESCRIPCIÓN GENERAL: Inmueble MODERNO de dos pisos con semisótano, sin retrocesos en su volumen con paramento parejo sobre todo el inmueble con balcón con reja metálica de color negro. Su antejardín en ladrillo a la vista enmarca su acceso principal el cual tiene una escalera en granito pulido de dos tramos para llegar a su acceso principal. Los acabados son en piedra con carpintería metálica a color blanco.

ALTERACIONES A LA EDIFICACION VISIBLES DESDE EL EXTERIOR:	POSIBILIDADES DE INTERVENCIÓN:
No se observan en el exterior	Restauración, mantenimiento general y adecuaciones El área afectada son los m2 del predio, la zona de influencia abarca la manzana catastral, las posibilidades de intervención son las obras permitidas del NIVEL 2. Los usos permitidos según la UPZ.
