BIENES DE INTERES CULTURAL

FICHA IDENTIFICACION INDIVIDUAL INMUEBLE

007202-001-01

FICHA VALORACION ARQUITECTONICA INMUEBLE - TIPO

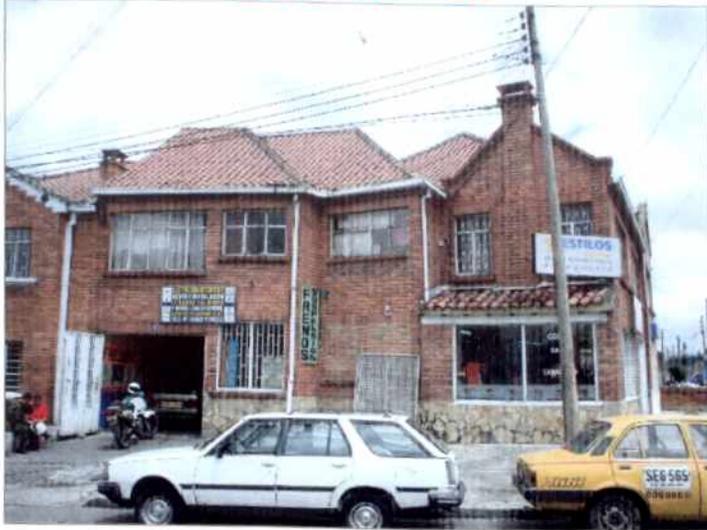
FOTOGRAFIA INMUEBLE

ARQUITECTONICA: 20-40-T-Ab

SIC MOD. CT, CONSERVACION TIPOLOGICA CATEGORIA

2 y Altílo No. PISOS FECHA CONSTRUCCION

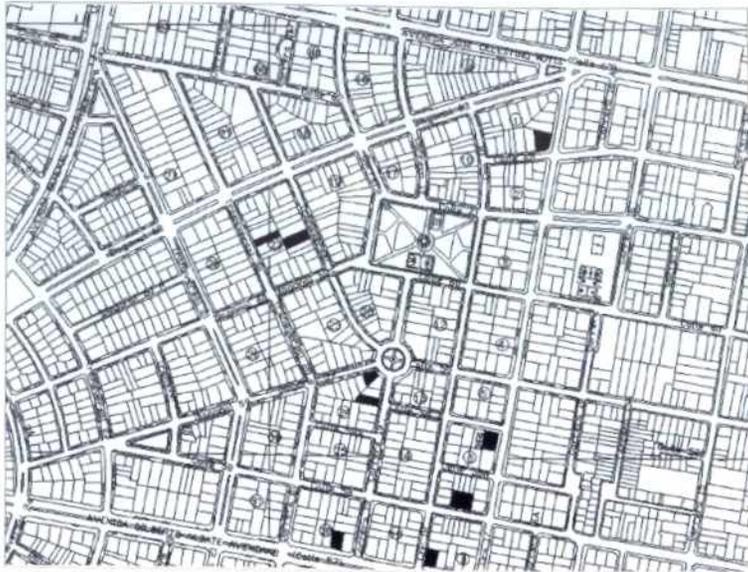
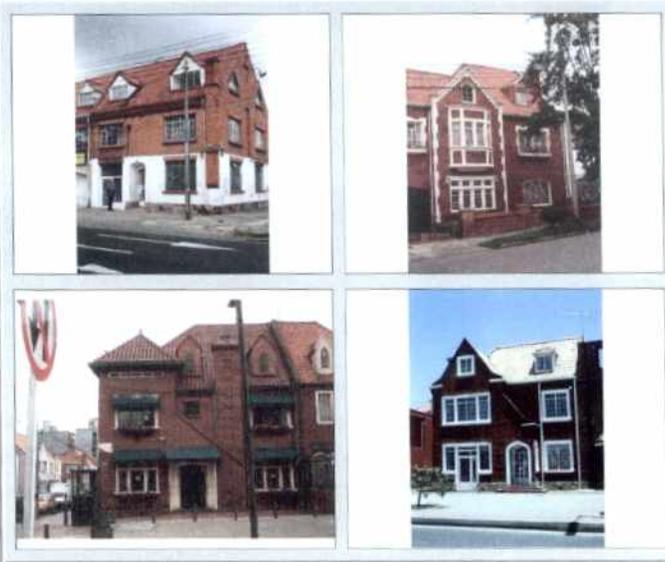
20-40-T-Ab

Inmuebles localizados entre medianeras (eventualmente en esquina), cuentan con aislamiento lateral o antejardín y presentan como característica dominante el uso de cubiertas elaboradas preferencialmente en teja de barro con pendientes entre 30 y 60°, que pueden contener mansardas. Sus fachadas, pañetadas o en ladrillo a la vista presentan detalles decorativos, cuentan con movimiento volumétrico en sus fachadas y remates triangulares; sus puertas y ventanas se encuentran enmarcadas.

Valores de estructura: La implantación con antejardines y los aislamientos laterales otorgan al espacio privado posibilidades de distribución variada y condiciones de iluminación apropiadas y al espacio público calidad ambiental. El manejo de la accesibilidad lateral (cuando se presenta) permite distribuciones diferenciadas de los espacios de uso social y privado.

Valores de forma: La relación entre los volúmenes de cubierta y de fachada articulan cada unidad y establecen conjuntos urbanos que configuran agrupaciones con calidad ambiental. El movimiento volumétrico de fachada y de cubiertas se destacan como componentes formales. La proyección de los volúmenes en la fachadas, de elaboración detallada, establecen efectos volumétricos de gran solidez y coherencia.

Valores de significado: la disposición y combinación de los materiales de cubierta y fachadas, su elaboración detallada y las texturas y colores que ofrecen, establecen un lenguaje que, junto con la disposición de puertas y ventanas de madera también elaboradas, caracteriza esta arquitectura. Los detalles de marcos y rejas de ventanas son igualmente característicos. Muchos deben ser obra de profesionales de la arquitectura.

La implantación general (antejardines y aislamientos laterales con prioridad) debe ser mantenida, si bien pueden abrirse posibilidades de mayor ocupación (áreas posteriores o laterales sin que se pierda la noción de aislamiento lateral), siempre y cuando mantenga de manera estricta relaciones de alturas de remates de volúmenes y cornisas, así como con los perfiles de cubiertas (inclinaciones, cumbres, limahoyas, limatesas), ritmos y proporciones de puertas y ventanas, materiales compatibles y armónicos.
