FICHA IDENTIFICACION INDIVIDUAL INMUEBLE

007202-002-09

Calle 62 No. 17-41/43 DIRECCION

FICHA VALORACION ARQUITECTONICA INMUEBLE - TIPO

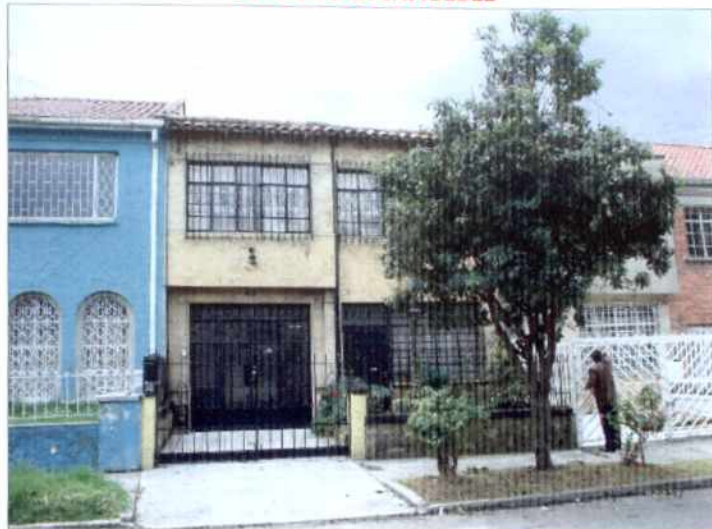
FOTOGRAFIA INMUEBLE

ARQUITECTONICA: 20-50-T-Db

POPULAR: Fachada horizontal

SIC MOD. CT, CONSERVACION TIPOLOGICA CATEGORIA

2 No. PISOS FECHA CONSTRUCCION

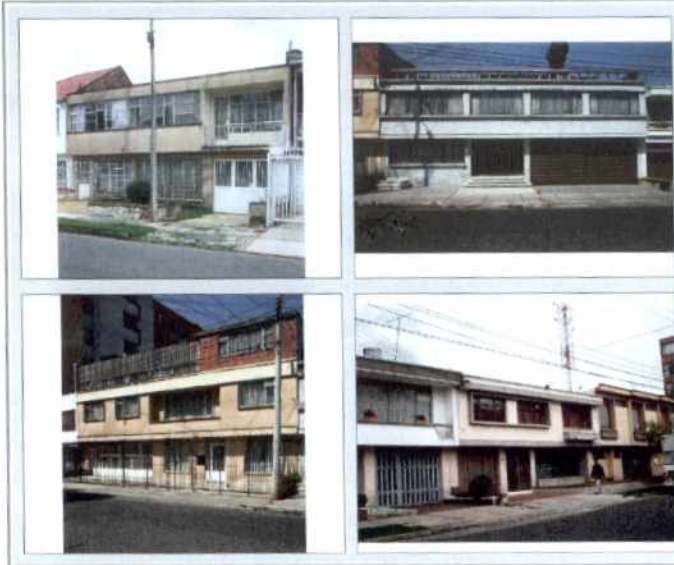
20-50-T-Db

Inmuebles usualmente emplazados entre medianeras a paramento continuo (a veces con antejardín) que se caracterizan por presentar como condición básica volumétrica del cuerpo arquitectónico el rectángulo horizontal. La fachada presenta sus elementos de puertas y ventanas dispuestos de tal forma que evidencian una estructura geométrica (malla reticular) que los ordena pero que a la vez les permite disposiciones variadas. Ocasionalmente muestran voladizos en el segundo piso y/o cornisas trabajadas como remate de la fachada o sobreelevadas para ocultar la cubierta.

Valores de estructura: La implantación paramentada (a veces con antejardines) con accesos frontales determinan en el espacio privado posibilidades definidas de distribución de los espacios de uso social y privado, que casi siempre llevan a plantear patios interiores para solucionar necesidades de iluminación apropiadas. En caso de existir, los antejardines otorgan al espacio público una gran calidad.

Valores de forma: La composición de los componentes de fachada se destacan como motivo de trabajo geométrico (con materiales industriales) sobre superficies homogéneas pañetadas o de ladrillo a la vista. El manejo de los vanos de puertas y ventanas suele establecer combinaciones rítmicas y geométricas. En los casos en que forman parte de conjuntos semejantes se obtiene una imagen urbana de especial coherencia.

Valores de significado: la elección y combinación sencilla de formas geométricas tanto para el volumen principal como para sus componentes de puertas y ventanas hacen de esta arquitectura un excelente ejemplo de interpretación de nuevos postulados de arquitectura moderna. Tanto en su versión popular como en su versión especializada presentan calidades formales como unidades y como conjuntos.

La implantación general paramentada (antejardines si aparecen) debe ser mantenida, si bien pueden abrirse posibilidades de mayor ocupación (áreas posteriores sin que se pierda la noción volumétrica), siempre y cuando mantenga de manera estricta relaciones de alturas de remates de volúmenes, proporción y disposición de los elementos de fachada y materiales compatibles y armónicos.
