Calle 58A No. 17-42/44/50/54 Carrera 18 No. 58A-04/08 DIRECCION

BIENES DE INTERES CULTURAL

DEPARTAMENTO ADMINISTRATIVO DE PLANEACION DISTRITAL

FICHA VALORACION ARQUITECTONICA INMUEBLE - TIPO

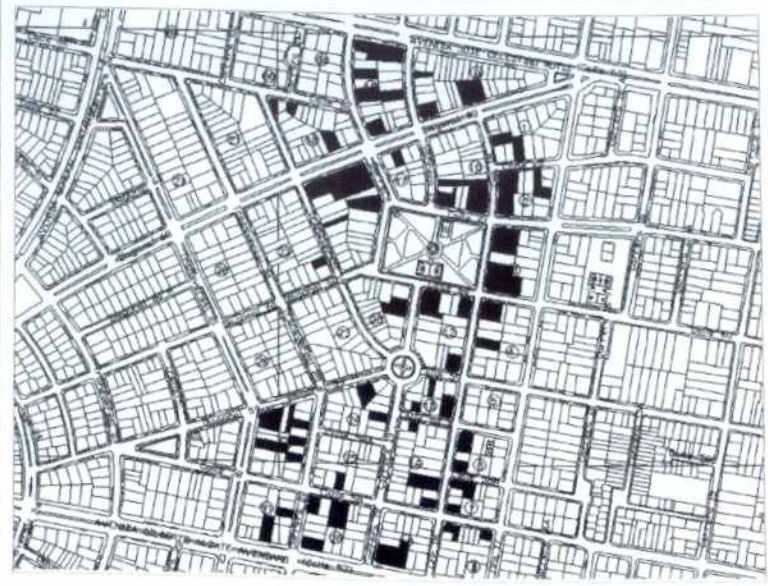
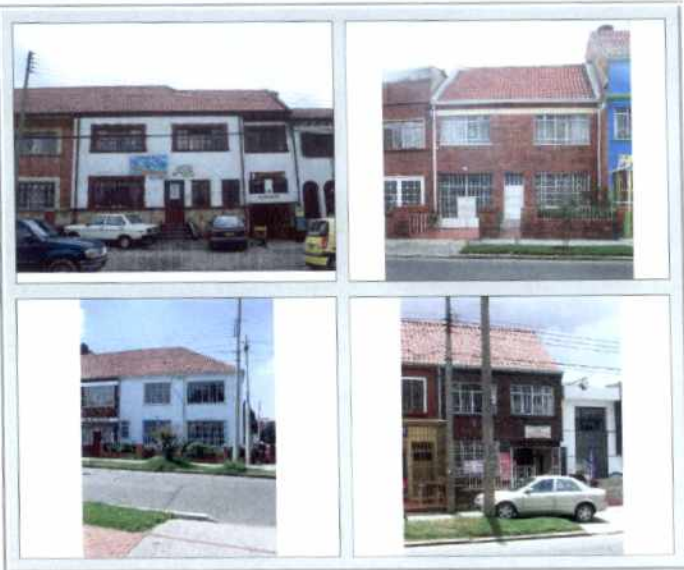
20-40-T-Ad

Inmuebles localizados entre medianeras (pocos en esquina) que pueden contar o no con antejardín; presentan como característica el manejo de cubiertas elaboradas en teja de barro, con inclinación igual o menor a 30°. Los dos cuerpos, el de su cubierta y el de su fachada determinan un sentido horizontal en su composición general. Los vanos de ventanas presentan formas y remates diversos dentro de distribuciones Variadas.

Valores de estructura: La implantación con antejardines otorgan al espacio privado posibilidades definidas de distribución espacial interna (a menudo determinan la aparición de patios interiores de iluminación) y al espacio público calidad ambiental. El manejo de la accesibilidad frontal se desarrolla de forma lateral o central definiendo distribuciones diferenciadas de los espacios de uso social y privado.

Valores de forma: La composición de la fachada muestra como motivo central los triángulos que definen el manejo de las cubiertas inclinadas; adicionalmente se divide en cuerpo que definen ritmos y localización de los vanos de puertas y ventanas. La proyección de los volúmenes en la fachadas, cuando se presenta, establece efectos volumétricos de gran solidez y coherencia.

Valores de significado: la disposición y combinación de los materiales de cubierta y fachadas, su elaboración detallada y las texturas y colores que ofrecen, establecen un lenguaje que, junto con la disposición de puertas y ventanas de madera también elaboradas, caracteriza esta arquitectura. Los detalles de marcos y rejas de ventanas son igualmente característicos.

La implantación general (antejardines con prioridad) debe ser mantenida, si bien pueden abrirse posibilidades de mayor ocupación (áreas posteriores o laterales sin que se pierda la noción de aislamiento lateral), siempre y cuando mantenga de manera estricta relaciones de alturas de remates de volúmenes y cornisas, así como con los perfiles de cubiertas (inclinaciones, cumbres, limahoyas, limatesas), ritmos y proporciones de puertas y ventanas, materiales compatibles y armónicos.
