**007202-007-08**

**BIENES DE INTERES CULTURAL**

**FICHA VALORACION ARQUITECTONICA INMUEBLE - TIPO**

**BARRIO: SAN LUIS**

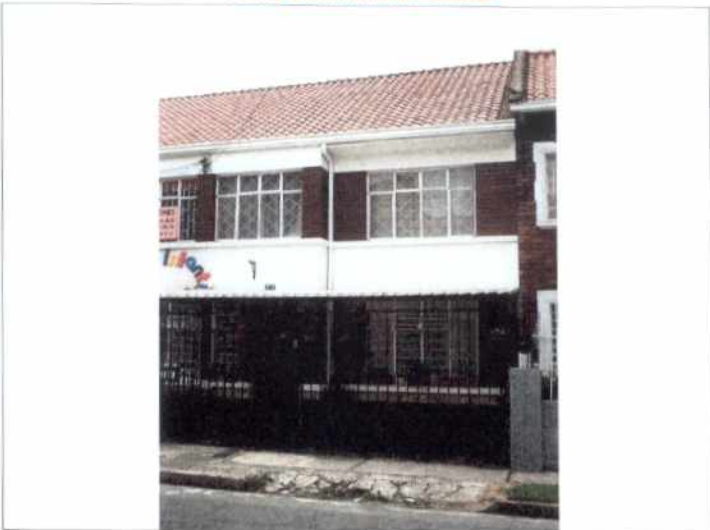
**FOTOGRAFIA INMUEBLE**

**ARQUITECTONICA:** 20-40-T-Ad

**POPULAR:** Techo-Fachada

**SIC MOD.** CT, CONSERVACION TIPOLOGICA  
**CATEGORIA**

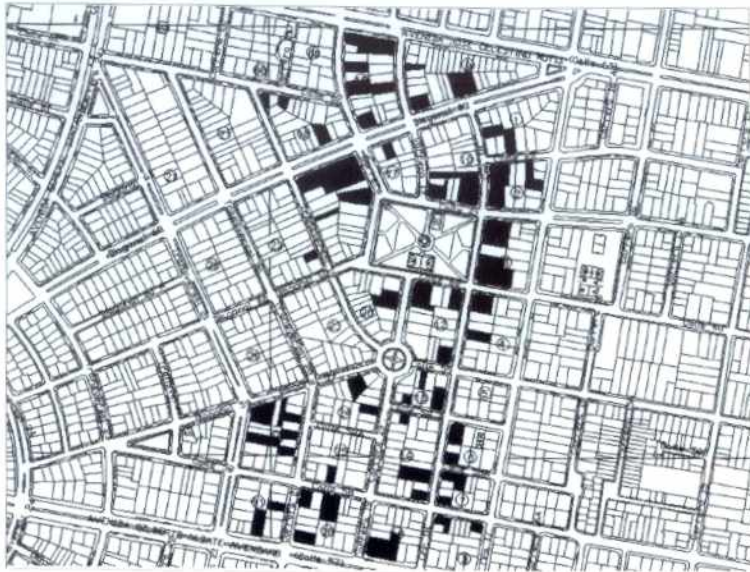
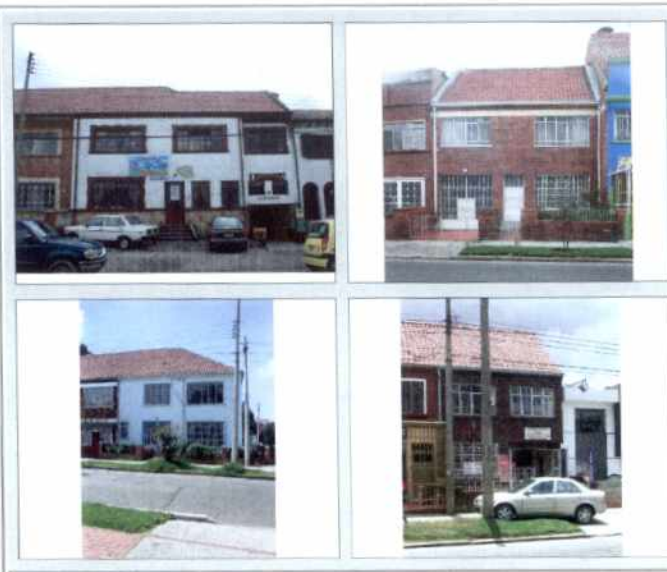
**20-40-T-Ad**

Inmuebles localizados entre medianeras (pocos en esquina) que pueden contar o no con antejardín; presentan como característica el manejo de cubiertas elaboradas en teja de barro, con inclinación igual o menor a 30°. Los dos cuerpos, el de su cubierta y el de su fachada determinan un sentido horizontal en su composición general. Los vanos de ventanas presentan formas y remates diversos dentro de distribuciones Variadas.

**Valores de estructura:** La implantación con antejardines otorgan al espacio privado posibilidades definidas de distribución espacial interna (a menudo determinan la aparición de patios interiores de iluminación) y al espacio público calidad ambiental. El manejo de la accesibilidad frontal se desarrolla de forma lateral o central definiendo distribuciones diferenciadas de los espacios de uso social y privado.

**Valores de forma:** La composición de la fachada muestra como motivo central los triángulos que definen el manejo de las cubiertas inclinadas; adicionalmente se divide en cuerpo que definen ritmos y localización de los vanos de puertas y ventanas. La proyección de los volúmenes en la fachadas, cuando se presenta, establece efectos volumétricos de gran solidez y coherencia.

**Valores de significado:** la disposición y combinación de los materiales de cubierta y fachadas, su elaboración detallada y las texturas y colores que ofrecen, establecen un lenguaje que, junto con la disposición de puertas y ventanas de madera también elaboradas, caracteriza esta arquitectura. Los detalles de marcos y rejas de ventanas son igualmente característicos.

La implantación general (antejardines con prioridad) debe ser mantenida, si bien pueden abrirse posibilidades de mayor ocupación (áreas posteriores o laterales sin que se pierda la noción de aislamiento lateral), siempre y cuando mantenga de manera estricta relaciones de alturas de remates de volúmenes y cornisas, así como con los perfiles de cubiertas (inclinaciones, cumbreras, limahoyas, limatesas), ritmos y proporciones de puertas y ventanas, materiales compatibles y armónicos.
