FICHA IDENTIFICACION INDIVIDUAL INMUEBLE

San Luis, 7202 BARRIO 17 M/ZNA 3 PREDIO

Carrera 20 No. 61-10 DIRECCION

FICHA VALORACION ARQUITECTONICA INMUEBLE - EDIFICIO

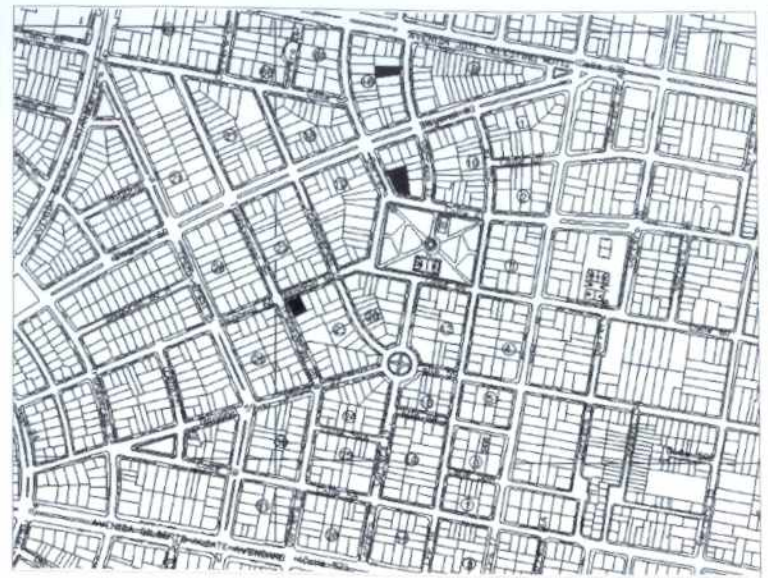
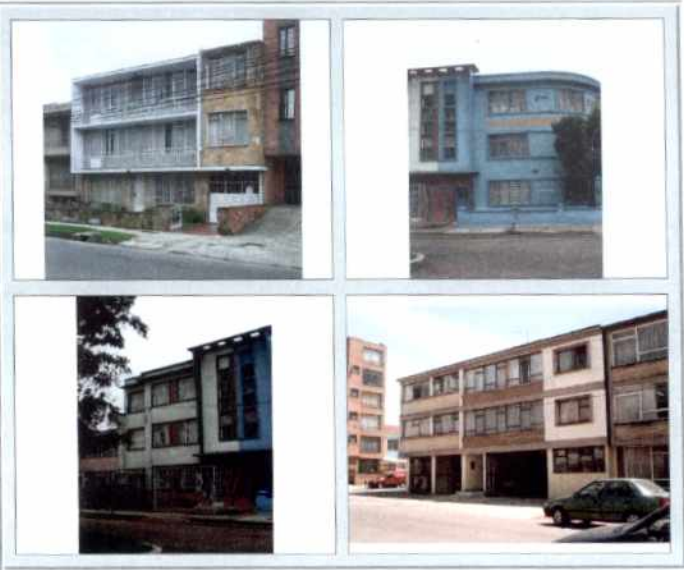
DESCRIPCIÓN DEL EDIFICIO

Inmuebles de tres o más pisos de altura, usualmente emplazados entre medianeras a paramento continuo o esquineros; se presentan algunos casos de inmuebles aislados dentro del predio. La fachada presenta una disposición articulada de sus componentes con énfasis de verticales y horizontales; se subraya esta condición al establecer contrastes entre los materiales de acabado, por ejemplo. Ocasionalmente presenta la solución del voladizo a partir del segundo piso y su primer piso se diferencia del resto debido a determinantes de accesibilidad.

Valores de estructura: El manejo de una planta tipo y ejes de circulación vertical, introducen nuevas posibilidades de distribución arquitectónica en el uso de la vivienda (u otro uso) dentro de estos edificios. La escalera como vínculo vertical adquiere una gran presencia como motivo de diseño espacial que, usualmente se proyecta en la fachada.

Valores de forma: El tratamiento de fachada en primer piso es diferente a los demás; la composición general de fachada en el resto de pisos es contrastante y usualmente hace uso de la escalera como elemento volumétrico o formal del diseño. El manejo de los materiales para lograr contrastes de textura y color, reforzado por los detalles volumétricos son cualidades de especial importancia. La articulación volumétrica con el entorno de construcciones de dos pisos, generalmente es un logro urbanístico.

La validez volumétrica de los edificios implica que las posibilidades para su intervención deben limitarse a adecuaciones y modificaciones menores dirigidas a mejorar condiciones de habitabilidad o incrementar su ocupación, siempre y cuando estas intervenciones no modifiquen los factores valorados en cuanto a la propuesta de diseño formal de todos y cada uno de los elementos de fachada, en cuanto a forma geométrica, proporción, materiales compatibles y, también, organización funcional dentro del volumen general.
