San Luis, 7202 BARRIO 19 M/ZNA 3 PREDIO

Diagonal 60 No. 20-18/26 Esquina
DIRECCION

BIENES DE INTERES CULTURAL

FICHA VALORACION ARQUITECTONICA INMUEBLE - TIPO

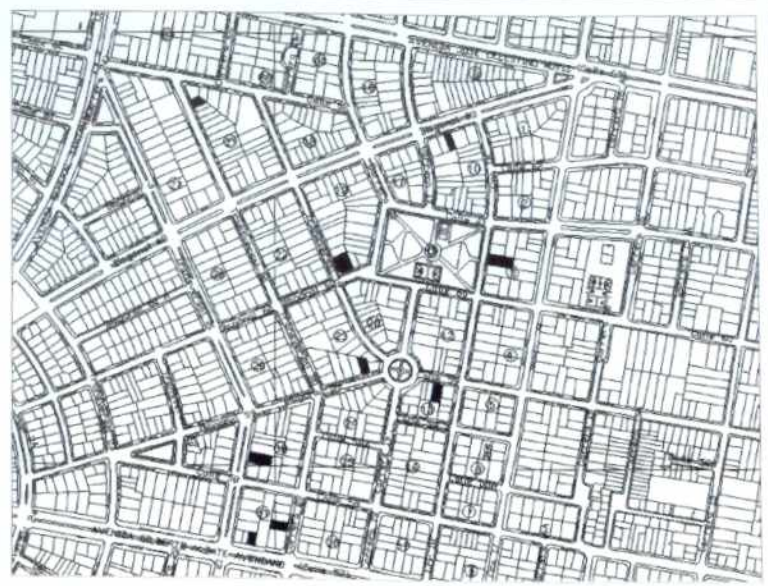
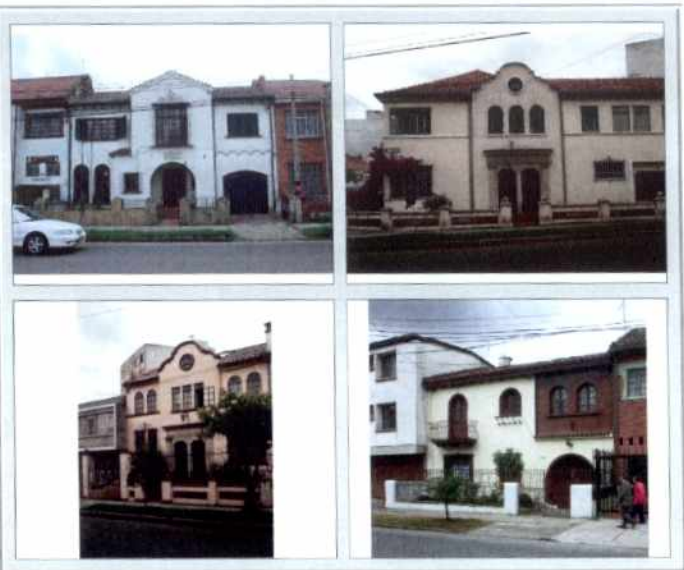
20-40-T-Cb

Inmuebles localizados en esquinas o entre medianeras (casi siempre con antejardín) que se caracterizan por destacar en sus fachadas volúmenes como, balcones y tribunas (en madera o cemento), y frontones sobreelevados de la cubierta; y por mostrar volumetrías resultado de lo anterior con remates de fachada quebrada, figurada o escalonada, pueden tener pequeños aleros con canecillos decorados o elaboradas cornisas que a veces dejan ver la cubierta. Las ventanas con dinteles de variadas formas, están dispuestas en secuencias de pares o tríos.

Valores de estructura: La implantación paramentada pero escalonada (a veces con antejardines y aislamientos laterales) otorgan al espacio privado posibilidades de distribución variada y condiciones de iluminación apropiadas y al espacio público calidad ambiental. El manejo de la accesibilidad lateral (escasa) permite distribuciones diferenciadas de los espacios de uso social y privado.

Valores de forma: La composición articulada de los volúmenes adosados a la fachada y sobrealzados de la cubierta logran un efecto dinámico de cada unidad que se proyecta en los conjuntos urbanos que configuran. La articulación de los volúmenes en la fachadas, de elaboración detallada, establecen efectos volumétricos de gran solidez y coherencia.

Valores de significado: la disposición y combinación de los materiales para los distintos planos de los volúmenes de fachada, su elaboración detallada y las texturas y colores que ofrecen, establecen un lenguaje que, junto con la disposición de puertas y ventanas de madera también elaboradas, caracteriza esta arquitectura. Los detalles de balaustradas y rejas de ventanas son característicos. Muchos deben ser obra de profesionales de la arquitectura.

La implantación general paramentada (antejardines y aislamientos laterales si aparecen) debe ser mantenida, si bien pueden abrirse posibilidades de mayor ocupación (áreas posteriores o laterales sin que se pierda la noción de aislamiento lateral), siempre y cuando mantenga de manera estricta relaciones de alturas de remates de volúmenes (formas geométrica, proporción, materiales y disposición dentro de la fachada), detalles de cornisas, ritmos y proporciones de puertas y ventanas, materiales compatibles y armónicos.
