FOTOGRAFIA INMUEBLE

Transversal 19 No. 60-12/14/16

FICHA VALORACION ARQUITECTONICA INMUEBLE - TIPO

BARRIO: SAN LUIS

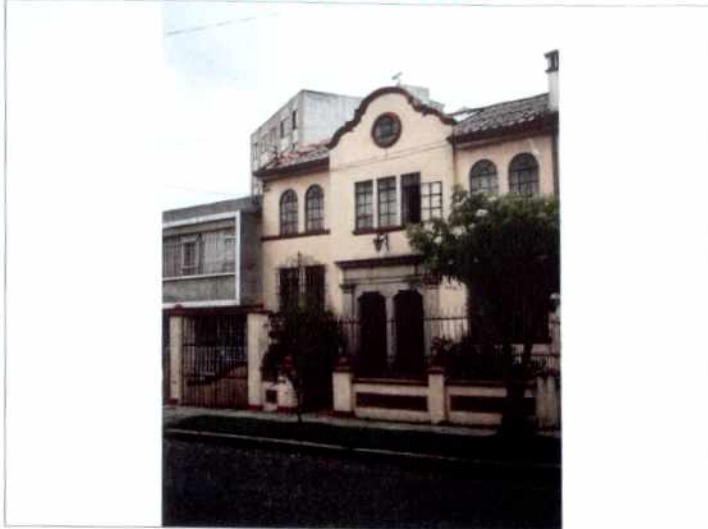
ARQUITECTONICA: 20-40-T-Cb

POPULAR: Volumetría en fachada

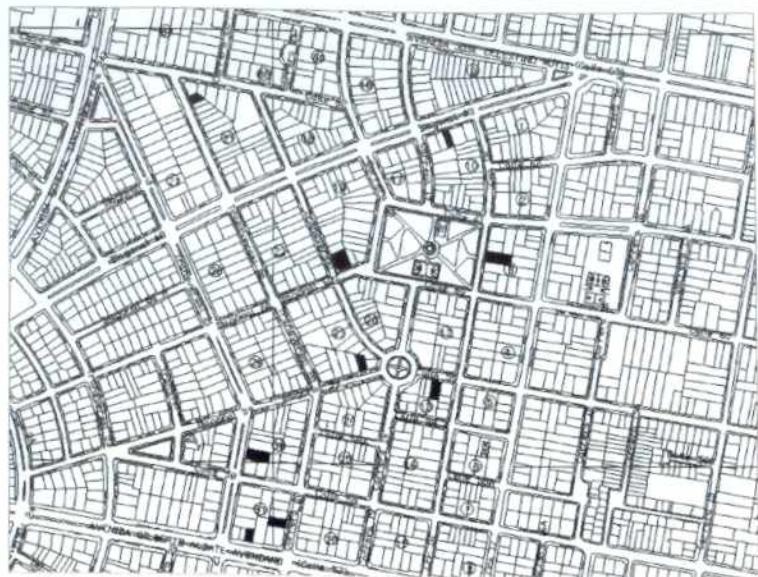
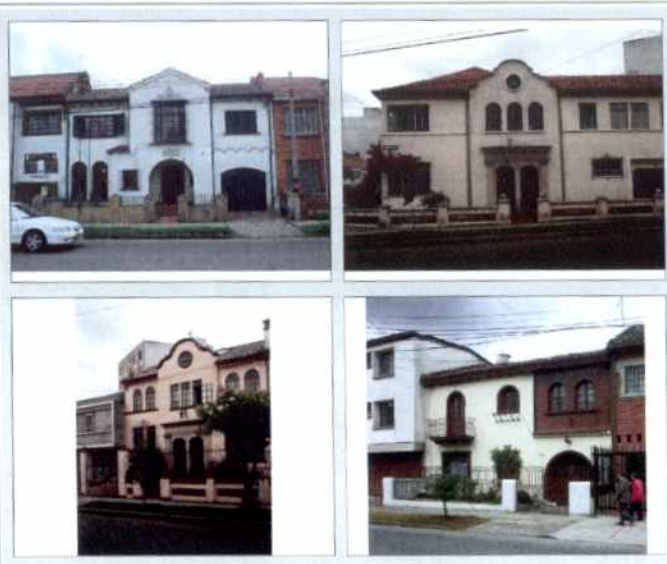
20-40-T-Cb

Inmuebles localizados en esquinas o entre medianeras (casi siempre con antejardín) que se caracterizan por destacar en sus fachadas volúmenes como, balcones y tribunas (en madera o cemento), y frontones sobreelevados de la cubierta; y por mostrar volumetrías resultado de lo anterior con remates de fachada quebrada, figurada o escalonada, pueden tener pequeños aleros con canchillos decorados o elaboradas cornisas que a veces dejan ver la cubierta. Las ventanas con dinteles de variadas formas, están dispuestas en secuencias de pares o tríos.

Valores de estructura: La implantación paramentada pero escalonada (a veces con antejardines y aislamientos laterales) otorgan al espacio privado posibilidades de distribución variada y condiciones de iluminación apropiadas y al espacio público calidad ambiental. El manejo de la accesibilidad lateral (escasa) permite distribuciones diferenciadas de los espacios de uso social y privado.

Valores de forma: La composición articulada de los volúmenes adosados a la fachada y sobrealzados de la cubierta logran un efecto dinámico de cada unidad que se proyecta en los conjuntos urbanos que configuran. La articulación de los volúmenes en la fachadas, de elaboración detallada, establecen efectos volumétricos de gran solidez y coherencia.

Valores de significado: la disposición y combinación de los materiales para los distintos planos de los volúmenes de fachada, su elaboración detallada y las texturas y colores que ofrecen, establecen un lenguaje que, junto con la disposición de puertas y ventanas de madera también elaboradas, caracteriza esta arquitectura. Los detalles de balaustradas y rejas de ventanas son característicos. Muchos deben ser obra de profesionales de la arquitectura.

La implantación general paramentada (antejardines y aislamientos laterales si aparecen) debe ser mantenida, si bien pueden abrirse posibilidades de mayor ocupación (áreas posteriores o laterales sin que se pierda la noción de aislamiento lateral), siempre y cuando mantenga de manera estricta relaciones de alturas de remates de volúmenes (formas geométrica, proporción, materiales y disposición dentro de la fachada), detalles de cornisas, ritmos y proporciones de puertas y ventanas, materiales compatibles y armónicos.
