Diagonal 63 No. 20-11/13

BIENES DE INTERES CULTURAL

FICHA VALORACION ARQUITECTONICA INMUEBLE - TIPO

20-40-T-Ad

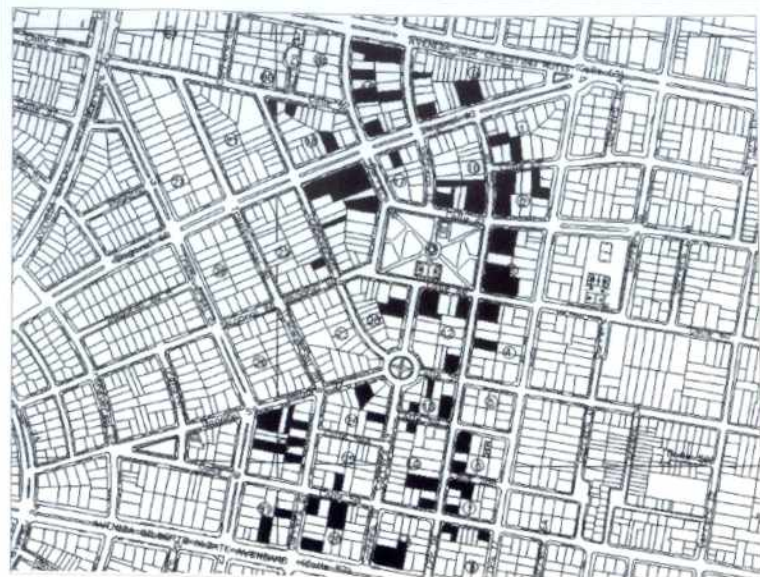
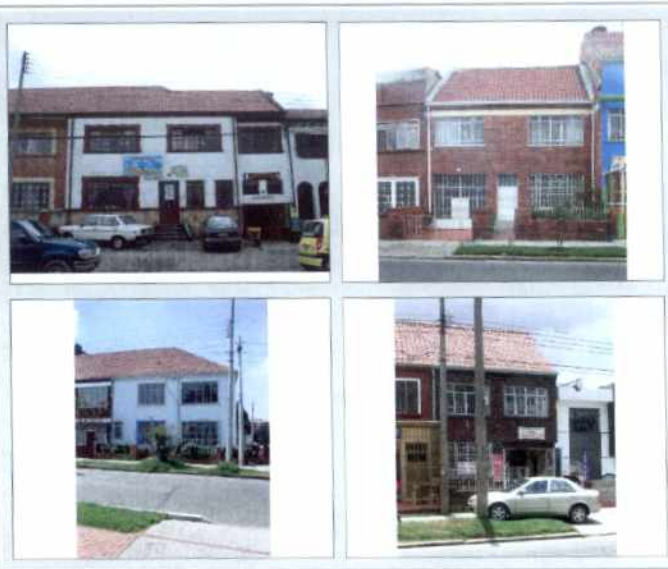
Inmuebles localizados entre medianeras (pocos en esquina) que pueden contar o no con antejardín; presentan como característica el manejo de cubiertas elaboradas en teja de barro, con inclinación igual o menor a 30°. Los dos cuerpos, el de su cubierta y el de su fachada determinan un sentido horizontal en su composición general. Los vanos de ventanas presentan formas y remates diversos dentro de distribuciones Variadas.

Valores de forma: La composición de la fachada muestra como motivo central los triángulos que definen el manejo de las cubiertas inclinadas; adicionalmente se divide en cuerpo que definen ritmos y localización de los vanos de puertas y ventanas. La proyección de los volúmenes en la fachadas, cuando se presenta, establece efectos volumétricos de gran solidez y coherencia.

Valores de significado: la disposición y combinación de los materiales de cubierta y fachadas, su elaboración detallada y las texturas y colores que ofrecen, establecen un lenguaje que, junto con la disposición de puertas y ventanas de madera también elaboradas, caracteriza esta arquitectura. Los detalles de marcos y rejas de ventanas son igualmente característicos.

La implantación general (antejardines con prioridad) debe ser mantenida, si bien pueden abrirse posibilidades de mayor ocupación (áreas posteriores o laterales sin que se pierda la noción de aislamiento lateral), siempre y cuando mantenga de manera estricta relaciones de alturas de remates de volúmenes y cornisas, así como con los perfiles de cubiertas (inclinaciones, cumbreras, limahoyas, limatesas), ritmos y proporciones de puertas y ventanas, materiales compatibles y armónicos.
