Carrera 20 No. 61-39/41
DIRECCION

DEPARTAMENTO ADMINISTRATIVO DE PLANEACION DISTRICTAL

FICHA VALORACION ARQUITECTONICA INMUEBLE - TIPO

20-40-T-Ad

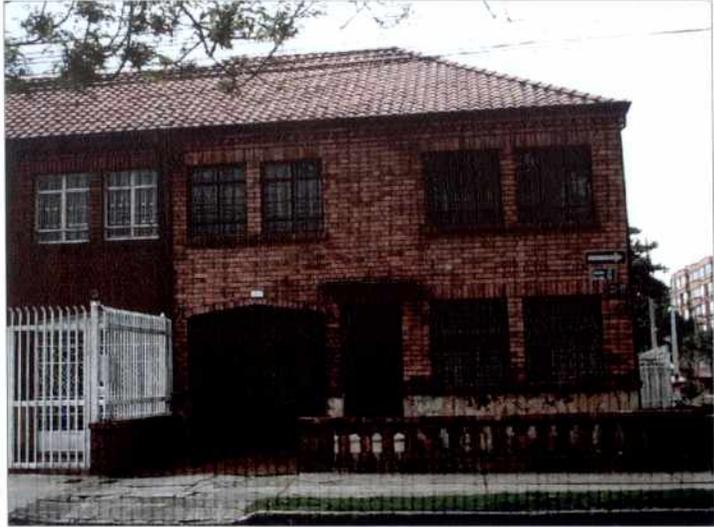
FOTOGRAFIA INMUEBLE

ARQUITECTONICA: 20-40-T-Ad

POPULAR: Techo-Fachada

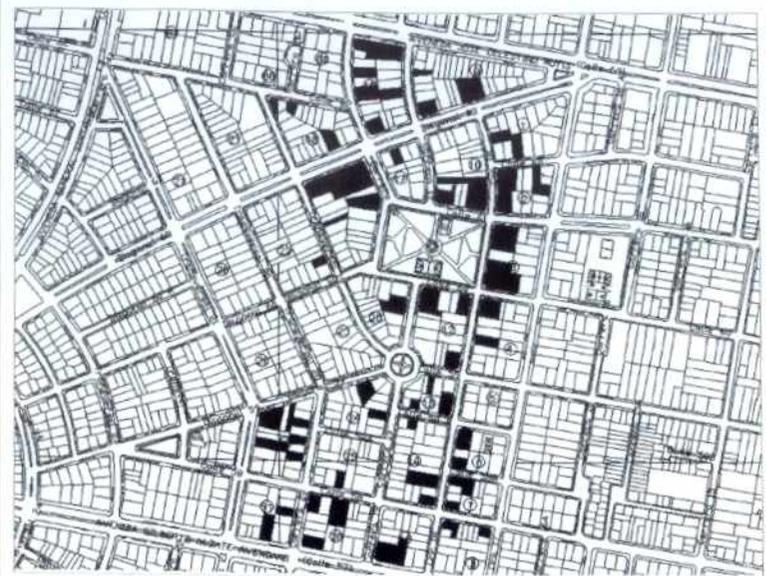
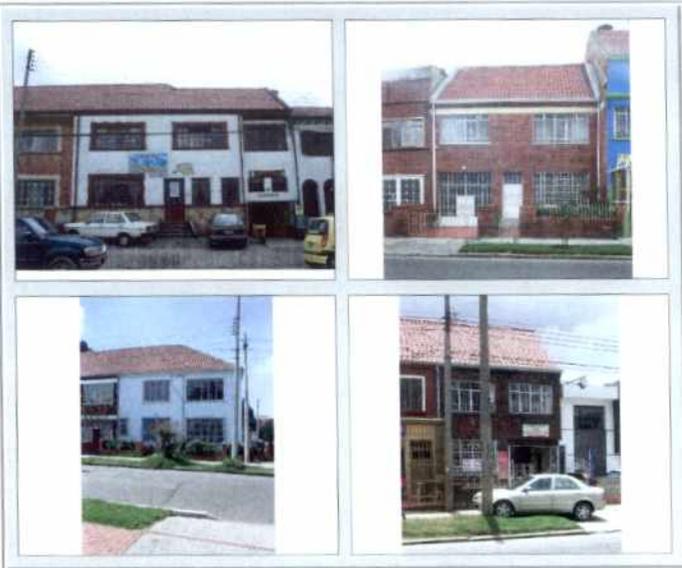
Inmuebles localizados entre medianeras (pocos en esquina) que pueden contar o no con antejardín; presentan como característica el manejo de cubiertas elaboradas en teja de barro, con inclinación igual o menor a 30°. Los dos cuerpos, el de su cubierta y el de su fachada determinan un sentido horizontal en su composición general. Los vanos de ventanas presentan formas y remates diversos dentro de distribuciones Variadas.

Valores de estructura: La implantación con antejardines otorgan al espacio privado posibilidades definidas de distribución espacial interna (a menudo determinan la aparición de patios interiores de iluminación) y al espacio público calidad ambiental. El manejo de la accesibilidad frontal se desarrolla de forma lateral o central definiendo distribuciones diferenciadas de los espacios de uso social y privado.

Valores de forma: La composición de la fachada muestra como motivo central los triángulos que definen el manejo de las cubiertas inclinadas; adicionalmente se divide en cuerpo que definen ritmos y localización de los vanos de puertas y ventanas. La proyección de los volúmenes en la fachadas, cuando se presenta, establece efectos volumétricos de gran solidez y coherencia.

Valores de significado: la disposición y combinación de los materiales de cubierta y fachadas, su elaboración detallada y las texturas y colores que ofrecen, establecen un lenguaje que, junto con la disposición de puertas y ventanas de madera también elaboradas, caracteriza esta arquitectura. Los detalles de marcos y rejas de ventanas son igualmente característicos.

La implantación general (antejardines con prioridad) debe ser mantenida, si bien pueden abrirse posibilidades de mayor ocupación (áreas posteriores o laterales sin que se pierda la noción de aislamiento lateral), siempre y cuando mantenga de manera estricta relaciones de alturas de remates de volúmenes y cornisas, así como con los perfiles de cubiertas (inclinaciones, cumbres, limahoyas, limatesas), ritmos y proporciones de puertas y ventanas, materiales compatibles y armónicos.
