Calle 60 No. 19-43/45
 DIRECCION

BIENES DE INTERES CULTURAL
DEPARTAMENTO ADMINISTRATIVO DE PLANEACION DISTRITAL
BOGOTA D.C.

FICHA VALORACION ARQUITECTONICA INMUEBLE - EDIFICIO

20-40-E-E

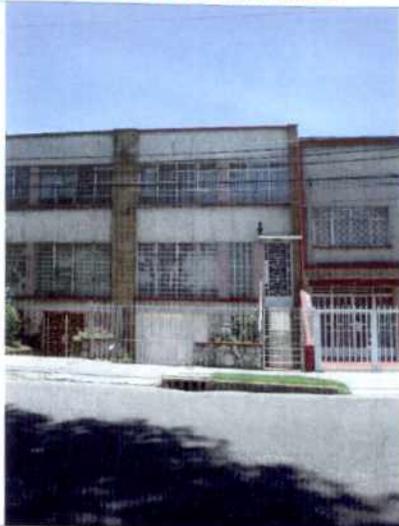
FOTOGRAFIA INMUEBLE

ARQUITECTONICA: 20-40-E-E
 POPULAR: Vanos horizontales

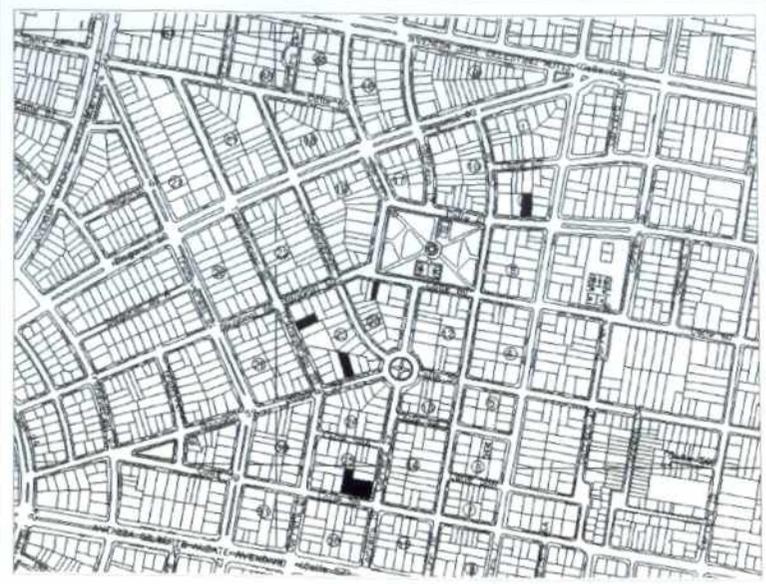
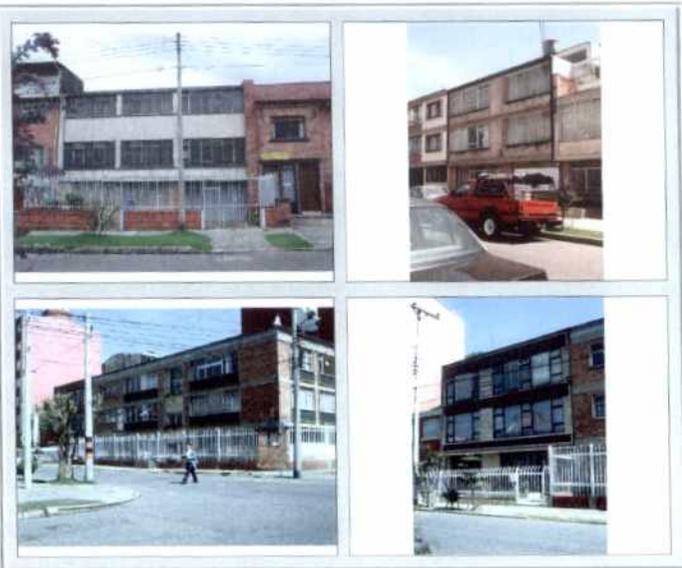
Inmuebles de tres o más pisos de altura, usualmente emplazados entre medianeras a paramento continuo; se presentan algunos casos de inmuebles esquineros. La fachada presenta énfasis en la distribución horizontal de sus vanos de ventanas; se subraya esta condición al establecer contrastes entre los materiales de acabado, por ejemplo. Es frecuente el uso combinado de ladrillo y pañete o piedra.

Valores de estructura: El manejo de una planta tipo y ejes de circulación vertical, introducen nuevas posibilidades de distribución arquitectónica en el uso de la vivienda (u otro uso) dentro de estos edificios. La escalera como vínculo vertical adquiere una gran importancia como elemento del sistema organizativo. Su implantación mantiene el paramento para dar lugar a antejardín.

Valores de forma: El tratamiento de fachada en primer piso es diferente a los demás; la composición general de fachada en el resto de pisos es homogénea y, eventualmente, aparece un elemento de contraste mediante el uso de otro material. El manejo de los materiales para lograr contrastes de textura y color, reforzado por los detalles volumétricos son cualidades de especial importancia. La articulación volumétrica con el entorno de construcciones de dos pisos, generalmente es un logro urbanístico.

La validez volumétrica de los edificios implica que las posibilidades para su intervención deben limitarse a adecuaciones y modificaciones menores dirigidas a mejorar condiciones de habitabilidad o incrementar su ocupación, siempre y cuando estas intervenciones no modifiquen los factores valorados en cuanto a la propuesta de diseño formal de todos y cada uno de los elementos de fachada, en cuanto a forma geométrica, proporción, materiales compatibles y, también, organización funcional dentro del volumen general.
