FICHA IDENTIFICACION INDIVIDUAL INMUEBLE

007202-020-14

Calle 60 No. 19-35/37 DIRECCION

FICHA VALORACION ARQUITECTONICA INMUEBLE - TIPO

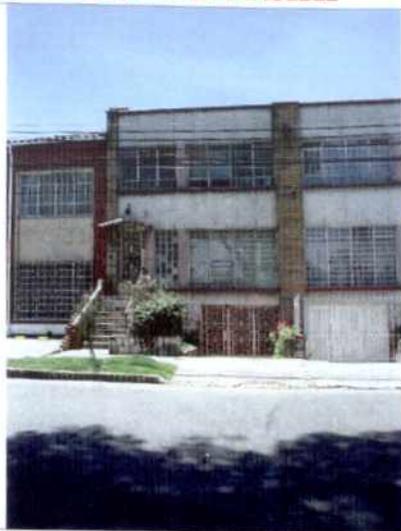
FOTOGRAFIA INMUEBLE

ARQUITECTONICA: 20-40-T-Db

POPULAR: Fachada horizontal

SIC MOD. CT, CONSERVACION TIPOLOGICA CATEGORIA

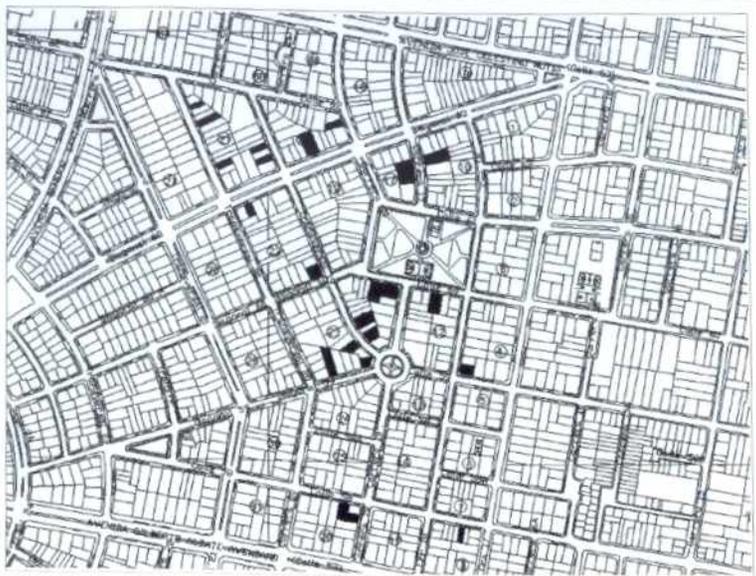
20-40-T-Db

Inmuebles usualmente emplazados entre medianeras a paramento continuo (a veces con antejardín) que se caracterizan por presentar como condición básica volumétrica del cuerpo arquitectónico el rectángulo horizontal. La fachada presenta sus elementos de puertas y ventanas dispuestos de tal forma que evidencian una estructura geométrica (malla reticular) que los ordena pero que a la vez les permite disposiciones variadas. Ocasionalmente muestran voladizos en el segundo piso y/o cornisas trabajadas como remate de la fachada o sobreelevadas para ocultar la cubierta.

Valores de estructura: La implantación paramentada (a veces con antejardines) con accesos frontales determinan en el espacio privado posibilidades definidas de distribución de los espacios de uso social y privado, que casi siempre llevan a plantear patios interiores para solucionar necesidades de iluminación apropiadas. En caso de existir, los antejardines otorgan al espacio público una gran calidad.

Valores de forma: La composición de los componentes de fachada se destacan como motivo de trabajo geométrico (con materiales industriales) sobre superficies homogéneas pañetadas o de ladrillo a la vista. El manejo de los vanos de puertas y ventanas suele establecer combinaciones rítmicas y geométricas. En los casos en que forman parte de conjuntos semejantes se obtiene una imagen urbana de especial coherencia.

Valores de significado: la elección y combinación sencilla de formas geométricas tanto para el volumen principal como para sus componentes de puertas y ventanas hacen de esta arquitectura un excelente ejemplo de interpretación de nuevos postulados de arquitectura moderna. Tanto en su versión popular como en su versión especializada presentan calidades formales como unidades y como conjuntos.

La implantación general paramentada (antejardines si aparecen) debe ser mantenida, si bien pueden abrirse posibilidades de mayor ocupación (áreas posteriores sin que se pierda la noción volumétrica), siempre y cuando mantenga de manera estricta relaciones de alturas de remates de volúmenes, proporción y disposición de los elementos de fachada y materiales compatibles y armónicos.
