007202-023-04

AAA0083TADM	HABITACIONAL	
CHIP	USO	
ORTEGA DE VITOLA MER		
PROPIETARIO		
Diagonal 59 No. 19-54/58		
DIRECCION		
CODIGO CATASTRAL		
MATRICULA INMOBILIARIA		
2	FECHA CONSTRUCCION	
No. PISOS		
Tiene Observación: <input type="checkbox"/>

BIENES DE INTERES CULTURAL

FICHA VALORACION ARQUITECTONICA INMUEBLE - EDIFICIO

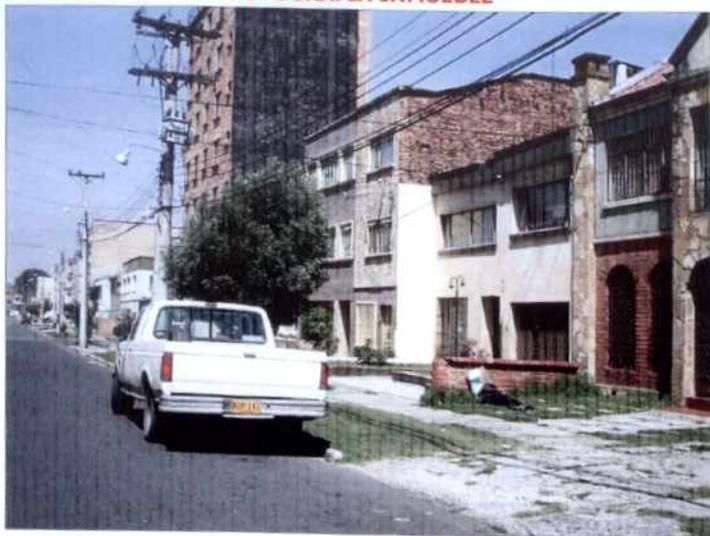
FOTOGRAFIA INMUEBLE

ARQUITECTONICA: 20-40-E-E
POPULAR: Vanos horizontales

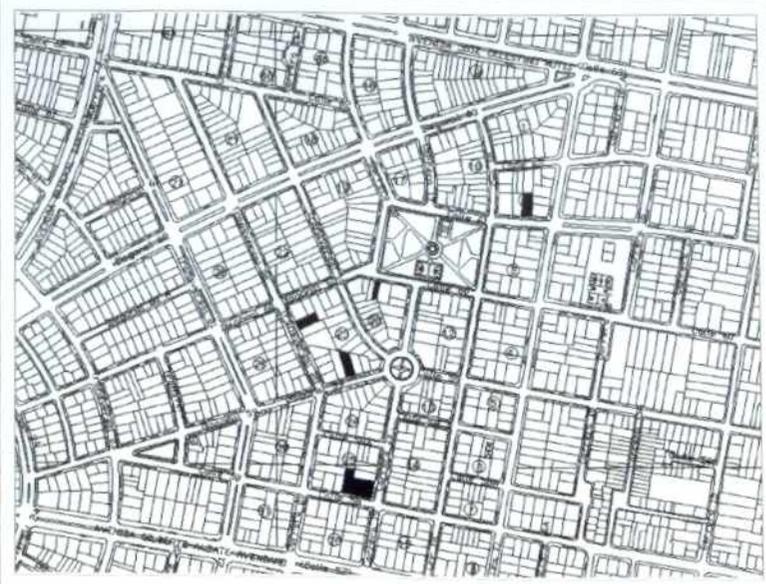
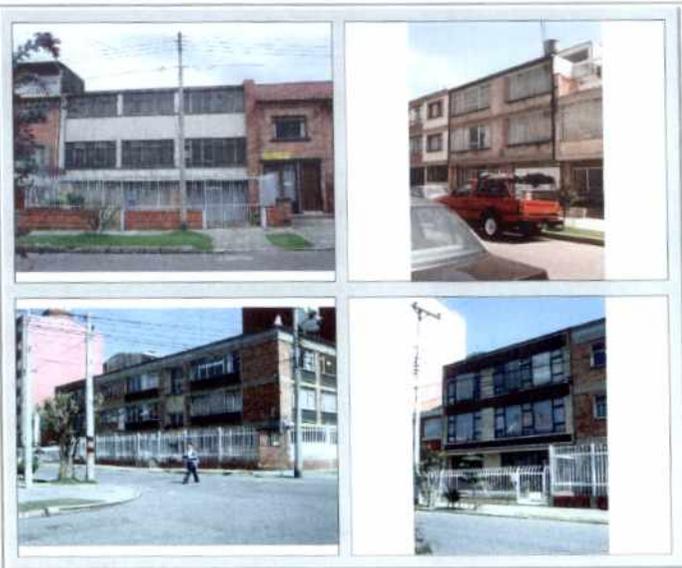
20-40-E-E

Inmuebles de tres o más pisos de altura, usualmente emplazados entre medianeras a paramento continuo; se presentan algunos casos de inmuebles esquineros. La fachada presenta énfasis en la distribución horizontal de sus vanos de ventanas; se subraya esta condición al establecer contrastes entre los materiales de acabado, por ejemplo. Es frecuente el uso combinado de ladrillo y pañete o piedra.

Valores de estructura: El manejo de una planta tipo y ejes de circulación vertical, introducen nuevas posibilidades de distribución arquitectónica en el uso de la vivienda (u otro uso) dentro de estos edificios. La escalera como vínculo vertical adquiere una gran importancia como elemento del sistema organizativo. Su implantación mantiene el paramento para dar lugar a antejardín.

Valores de forma: El tratamiento de fachada en primer piso es diferente a los demás; la composición general de fachada en el resto de pisos es homogénea y, eventualmente, aparece un elemento de contraste mediante el uso de otro material. El manejo de los materiales para lograr contrastes de textura y color, reforzado por los detalles volumétricos son cualidades de especial importancia. La articulación volumétrica con el entorno de construcciones de dos pisos, generalmente es un logro urbanístico.

La validez volumétrica de los edificios implica que las posibilidades para su intervención deben limitarse a adecuaciones y modificaciones menores dirigidas a mejorar condiciones de habitabilidad o incrementar su ocupación, siempre y cuando estas intervenciones no modifiquen los factores valorados en cuanto a la propuesta de diseño formal de todos y cada uno de los elementos de fachada, en cuanto a forma geométrica, proporción, materiales compatibles y, también, organización funcional dentro del volumen general.
