SIC MOD.	CT, CONSERVACION TIPOLOGICA		
CATEGORIA			
TEUSAQUILLO, 13			
LOCALIDAD			
Galerias, 100			
UPZ			
San Luis, 7202	23	13	
BARRIO	M/ZNA	PREDIO	
AAA0083TBWW	HABITACIONAL		
CHIP	USO		
SANTOS DE VERGARA CA			
PROPIETARIO			
Transversal 20 No. 59-86 Esquina			
DIRECCION			
CODIGO CATASTRAL			
MATRICULA INMOBILIARIA			
3			
No. PISOS	FECHA CONSTRUCCION		
Tiene Observación: <input type="checkbox"/>

DEPARTAMENTO ADMINISTRATIVO DE PLANEACION DISTRITAL

FICHA VALORACION ARQUITECTONICA INMUEBLE - EDIFICIO

BARRIO: SAN LUIS

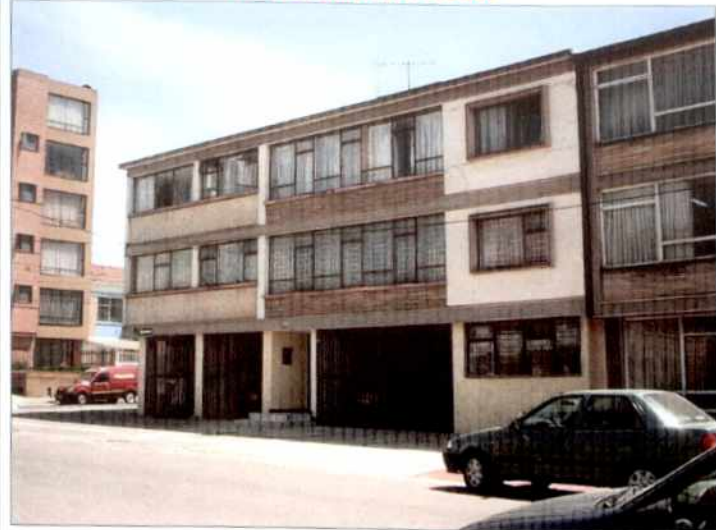
FOTOGRAFIA INMUEBLE

ARQUITECTONICA: 20-40-E-F
POPULAR: Ejes perpendiculares

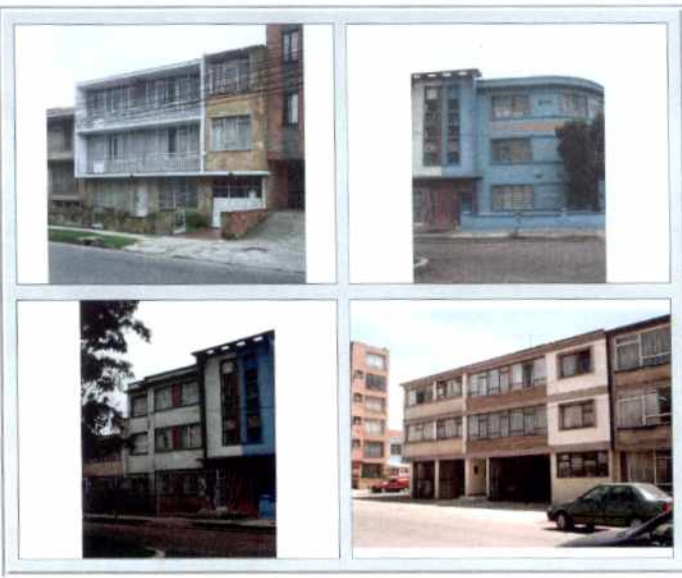
Inmuebles de tres o más pisos de altura, usualmente emplazados entre medianeras a paramento continuo o esquineros; se presentan algunos casos de inmuebles aislados dentro del predio. La fachada presenta una disposición articulada de sus componentes con énfasis de verticales y horizontales; se subraya esta condición al establecer contrastes entre los materiales de acabado, por ejemplo. Ocasionalmente presenta la solución del voladizo a partir del segundo piso y su primer piso se diferencia del resto debido a determinantes de accesibilidad.

Valores de estructura: El manejo de una planta tipo y ejes de circulación vertical, introducen nuevas posibilidades de distribución arquitectónica en el uso de la vivienda (u otro uso) dentro de estos edificios. La escalera como vínculo vertical adquiere una gran presencia como motivo de diseño espacial que, usualmente se proyecta en la fachada.

Valores de forma: El tratamiento de fachada en primer piso es diferente a los demás; la composición general de fachada en el resto de pisos es contrastante y usualmente hace uso de la escalera como elemento volumétrico o formal del diseño. El manejo de los materiales para lograr contrastes de textura y color, reforzado por los detalles volumétricos son cualidades de especial importancia. La articulación volumétrica con el entorno de construcciones de dos pisos, generalmente es un logro urbanístico.

La validez volumétrica de los edificios implica que las posibilidades para su intervención deben limitarse a adecuaciones y modificaciones menores dirigidas a mejorar condiciones de habitabilidad o incrementar su ocupación, siempre y cuando estas intervenciones no modifiquen los factores valorados en cuanto a la propuesta de diseño formal de todos y cada uno de los elementos de fachada, en cuanto a forma geométrica, proporción, materiales compatibles y, también, organización funcional dentro del volumen general.
