Diagonal 60 No. 20-77/81
 DIRECCION

DEPARTAMENTO ADMINISTRATIVO DE PLANEACION DISTRICTAL

FICHA VALORACION ARQUITECTONICA INMUEBLE - TIPO

20-50-T-Db

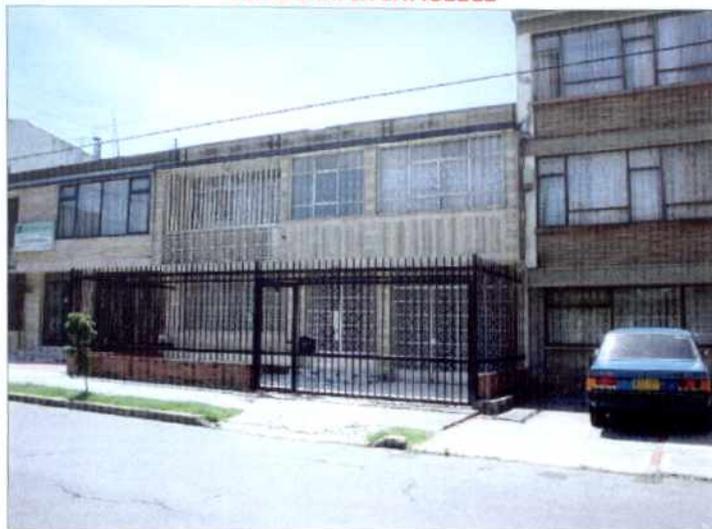
FOTOGRAFIA INMUEBLE

ARQUITECTONICA: 20-50-T-Db

POPULAR: Fachada horizontal

SIC CT, CONSERVACION TIPOLOGICA
 MOD. CATEGORIA

2 No. PISOS 2 FECHA CONSTRUCCION
