Transversal 20 No. 60-25/27
DIRECCION

BIENES DE INTERES CULTURAL

FICHA VALORACION ARQUITECTONICA INMUEBLE - TIPO

BARRIO: SAN LUIS

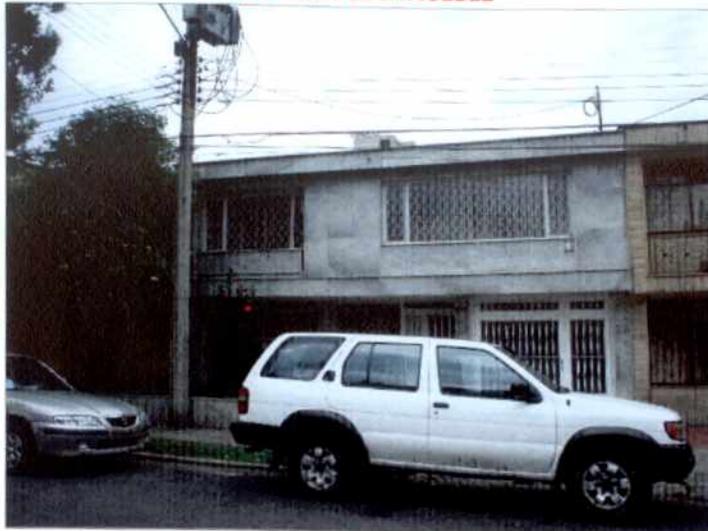
FOTOGRAFIA INMUEBLE

ARQUITECTONICA: 20-50-T-Db

POPULAR: Fachada horizontal

SIC MOD. CATEGORIA
CT, CONSERVACION TIPOLOGICA
