San Luis, 7202 **BARRIO** 29 **M/ZNA** 17 **PREDIO**

Transversal 20 No. 59-79/81
DIRECCION

BIENES DE INTERES CULTURAL

FICHA VALORACION ARQUITECTONICA INMUEBLE - EDIFICIO

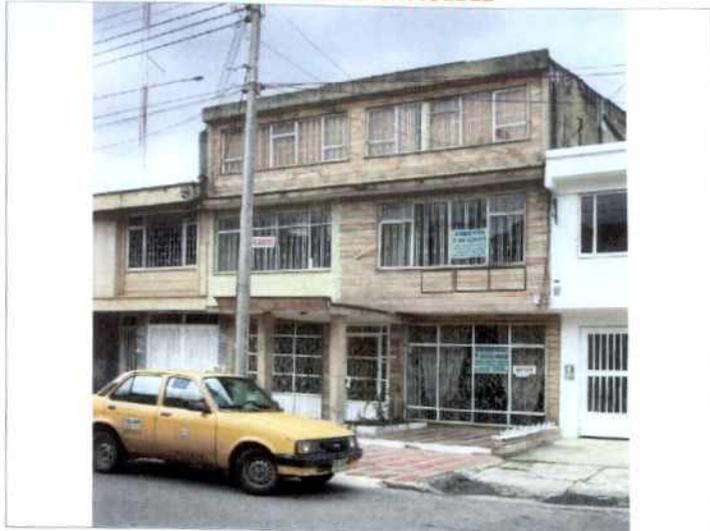
FOTOGRAFIA INMUEBLE

ARQUITECTONICA: 20-50-E-E
POPULAR: Vanos horizontales

3 **No. PISOS** **FECHA CONSTRUCCION**

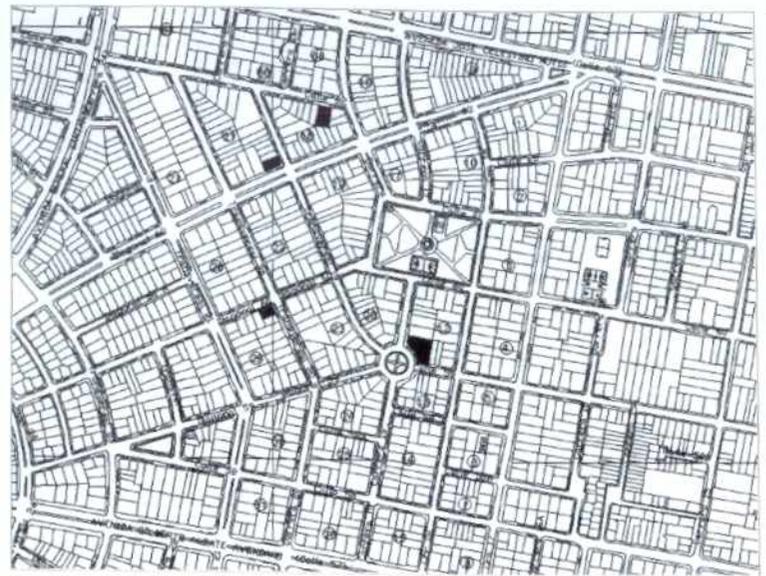
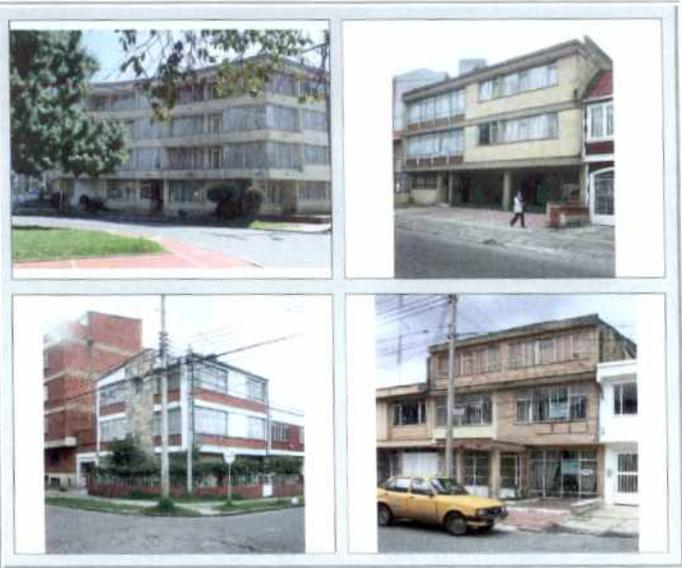
20-50-E-E

Inmuebles de tres o más pisos de altura, usualmente emplazados entre medianeras a paramento continuo o esquineros; se presentan algunos casos de inmuebles aislados dentro del predio. La fachada presenta énfasis en la distribución horizontal de sus vanos de ventanas; se subraya esta condición al establecer contrastes entre los materiales de acabado, por ejemplo. Ocasionalmente presenta la solución del voladizo a partir del segundo piso y su primer piso se diferencia del resto debido a determinantes de accesibilidad.

Valores de estructura: El manejo de una planta tipo y ejes de circulación vertical, introducen nuevas posibilidades de distribución arquitectónica en el uso de la vivienda (u otro uso) dentro de estos edificios. La escalera como vínculo vertical adquiere una gran presencia como motivo de diseño espacial.

Valores de forma: El tratamiento de fachada en primer piso es diferente a los demás; la composición general de fachada en el resto de pisos es homogénea y, eventualmente, aparece un elemento de contraste cuando se ha querido destacar la posición de la escalera. El manejo de los materiales para lograr contrastes de textura y color, reforzado por los detalles volumétricos son cualidades de especial importancia. La articulación volumétrica con el entorno de construcciones de dos pisos, generalmente es un logro urbanístico.

La validez volumétrica de los edificios implica que las posibilidades para su intervención deben limitarse a adecuaciones y modificaciones menores dirigidas a mejorar condiciones de habitabilidad o incrementar su ocupación, siempre y cuando estas intervenciones no modifiquen los factores valorados en cuanto a la propuesta de diseño formal de todos y cada uno de los elementos de fachada, en cuanto a forma geométrica, proporción, materiales compatibles y organización funcional dentro del volumen general.
