SIC	CT, CONSERVACION TIPOLOGICA	
MOD.	CATEGORIA	
TEUSAQUILLO, 13		
LOCALIDAD		
Galerías, 100		
UPZ		
San Luis, 7202	30	5
BARRIO	M/ZNA	PREDIO
AAA0083UDLW	HABITACIONAL	
CHIP	USO	
RODRIGUEZ DE ELJAEK		
PROPIETARIO		
Carrera 21 No. 58-20		
DIRECCION		
CODIGO CATASTRAL		
MATRICULA INMOBILIARIA		
2	FECHA CONSTRUCCION	
No. PISOS		
Tiene Observación: <input type="checkbox"/>

BIENES DE INTERES CULTURAL

DEPARTAMENTO ADMINISTRATIVO DE PLANEACION DISTRITAL

FICHA VALORACION ARQUITECTONICA INMUEBLE - TIPO

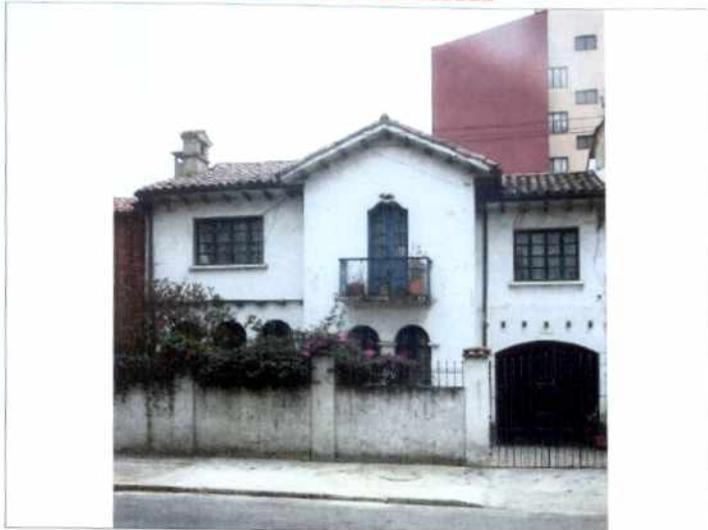
FOTOGRAFIA INMUEBLE

ARQUITECTONICA: 20-40-T-Cb
POPULAR: Volumetría en fachada

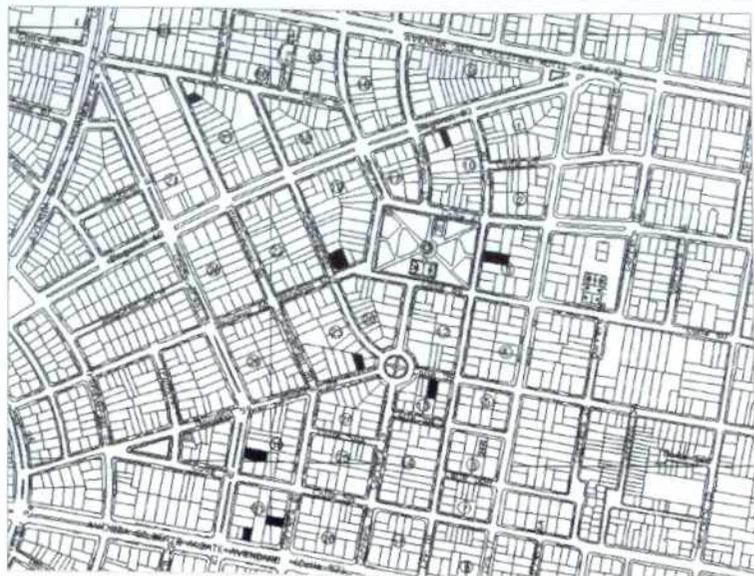
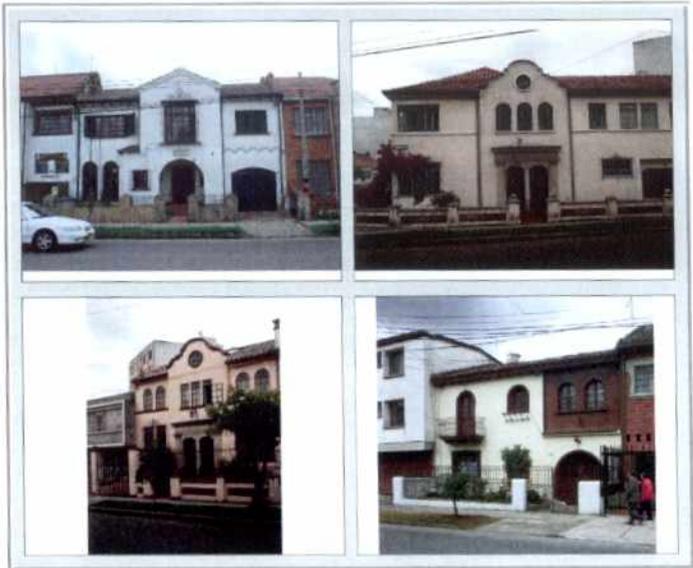
20-40-T-Cb

DESCRIPCIÓN DEL TIPO

Inmuebles localizados en esquinas o entre medianeras (casi siempre con antejardín) que se caracterizan por destacar en sus fachadas volúmenes como, balcones y tribunas (en madera o cemento), y frontones sobreelevados de la cubierta; y por mostrar volumetrías resultado de lo anterior con remates de fachada quebrada, figurada o escalonada, pueden tener pequeños aleros con canchillos decorados o elaboradas cornisas que a veces dejan ver la cubierta. Las ventanas con dinteles de variadas formas, están dispuestas en secuencias de pares o tríos.

Valores de estructura: La implantación paramentada pero escalonada (a veces con antejardines y aislamientos laterales) otorgan al espacio privado posibilidades de distribución variada y condiciones de iluminación apropiadas y al espacio público calidad ambiental. El manejo de la accesibilidad lateral (escasa) permite distribuciones diferenciadas de los espacios de uso social y privado.

Valores de forma: La composición articulada de los volúmenes adosados a la fachada y sobrealzados de la cubierta logran un efecto dinámico de cada unidad que se proyecta en los conjuntos urbanos que configuran. La articulación de los volúmenes en la fachadas, de elaboración detallada, establecen efectos volumétricos de gran solidez y coherencia.

La implantación general paramentada (antejardines y aislamientos laterales si aparecen) debe ser mantenida, si bien pueden abrirse posibilidades de mayor ocupación (áreas posteriores o laterales sin que se pierda la noción de aislamiento lateral), siempre y cuando mantenga de manera estricta relaciones de alturas de remates de volúmenes (formas geométrica, proporción, materiales y disposición dentro de la fachada), detalles de cornisas, ritmos y proporciones de puertas y ventanas, materiales compatibles y armónicos.
