FICHA DE VALORACION INDIVIDUAL
BIENES DE INTERES CULTURAL - BOGOTA D.C.
DEPARTAMENTO ADMINISTRATIVO DE PLANEACION DISTRITAL

Nro. FICHA :
72032601

UPZ : Galerías
 BARRIO : Chapinero Sur Occidental
 MANZANA : 26 PREDIO : 1
 DIRECCION : Calle 54 A No. 15-08 Esquina
 PROPIETARIO : GARCIA GELVEZ Y CIA.
 AUTOR :
 USO ACTUAL : HABITACIONAL
 Nro. PISOS : 2 y Attillo
 ESTADO DE CONSERVACION : BUENO

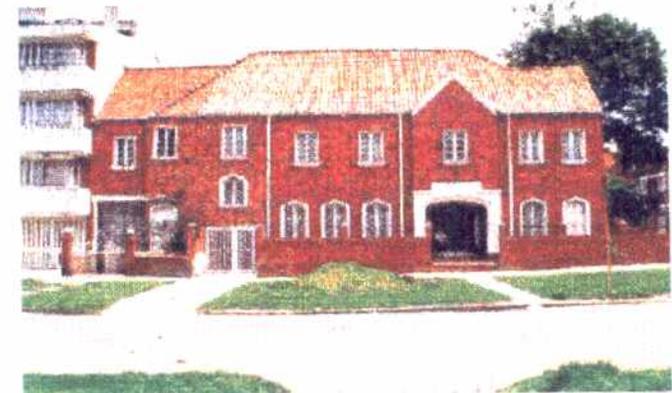
FOTOGRAFIA DEL INMUEBLE :

Cuenta con valores culturales representativos de la arquitectura inglesa (aplicado casi exclusivamente a la vivienda), a veces llamado "Tudor", por sus semejanzas con la arquitectura de ese periodo inglés, grandes cubiertas pendientes en teja de barro, uso de ladrillo como material de fachada. El tratamiento de fachadas es de "libre interpretación" en tanto el estilo carece de normas estrictas. En este ejemplo, prima la superficie en ladrillo y apenas unas pequeñas molduras bordeando los vanos y la gran portada que marca el acceso, resaltan en la fachada. Se destacan los vanos en arco, para resaltar las áreas sociales en el primer piso. El cuerpo principal se destaca al ser rematado con un timpano y al localizar la portada de acceso en el centro. Los inmuebles de la Calle 54 A No. 15-08 Esquina y Calle 54 A No. 15-24 forman una unidad arquitectónica.

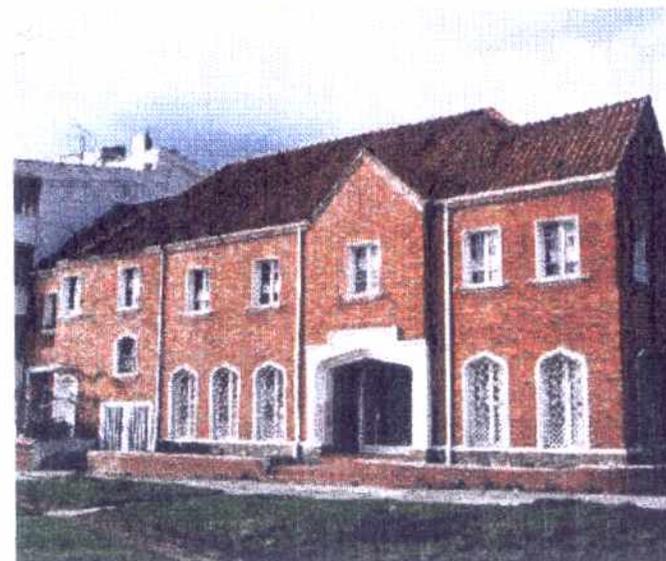
FOTOGRAFIA ARCHIVO :

01-06-1997

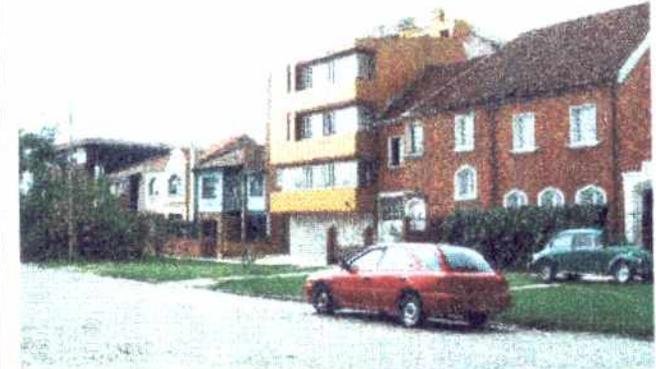
FOTOGRAFIA DEL CONTEXTO

El inmueble se valora como parte de un contexto a conservar, coherente en su lenguaje y su escala, muestra de las edificaciones originales del sector. Se integra al contexto de barrio y manzana permitiendo la consolidación de la estructura urbana y morfológica del sector. Existe relación entre la ocupación de la construcción y la forma predial. El antejardín constituye un elemento urbano a preservar. La calle 54 A se destaca en el sector por su amplio perfil, generado por las grandes dimensiones de los andenes.
