FICHA DE VALORACION INDIVIDUAL
BIENES DE INTERES CULTURAL - BOGOTA D.C.
DEPARTAMENTO ADMINISTRATIVO DE PLANEACION DISTRITAL

Nro. FICHA :
72033511

UPZ : GALERIAS
BARRIO : CHAPINERO SUR
MANZANA : 35 **PREDIO :** 11
DIRECCION : Calle 58 No 16-17
PROPIETARIO :
AUTOR :
USO ACTUAL : VIVIENDA
Nro. PISOS : 2
ESTADO DE CONSERVACION : BUENO **AÑO DE CONSTRUCCION :**

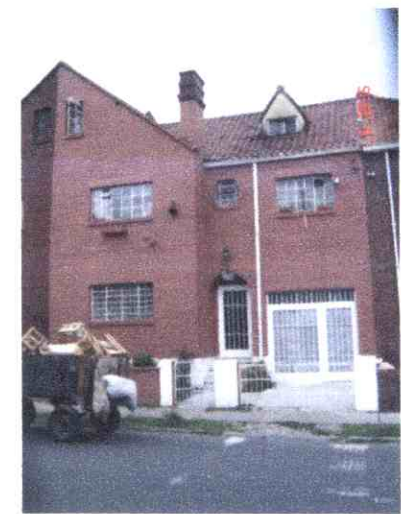
FOTOGRAFIA DEL INMUEBLE :

CARACTERISTICAS ARQUITECTONICAS:
 Cuenta con valores culturales representativos de la arquitectura inglesa (aplicado casi exclusivamente a la vivienda), a veces llamado "Tudor", por sus semejanzas con la arquitectura de ese periodo inglés. Presenta valores tradicionales de la época en que fue construido.

Aspectos específicos:
 Monumentalidad en las alturas de entresijos.
 Manejo de proporción entre volúmenes y movimiento en las fachadas mediante retrocesos, particularmente como respuesta a la implantación en esquina.
 Presencia de mansarda y cubierta inclinada en teja de barro.
 Volumen sobresaliente de la chimenea trabajada en ladrillo a la vista.
 Uso del ladrillo como material de la fachada y trabajado como remate en las ventanas y puertas en dinteles y alfajas.
 Cerramiento del antejardín bajo en ladrillo a la vista, con machones pañetados y con remates trabajados en ladrillo en su borde superior. Rejas metálicas.

CARACTERISTICAS URBANISTICAS:
 La implantación corresponde a un predio esquinero con antejardín.
