DIRECCION : Calle 49 No 16-07 Esq

**FICHA DE VALORACION INDIVIDUAL**  
**BIENES DE INTERES CULTURAL - BOGOTA D.C.**  
**DEPARTAMENTO ADMINISTRATIVO DE PLANEACION DISTRICTAL**

Nro. FICHA :  
72042017

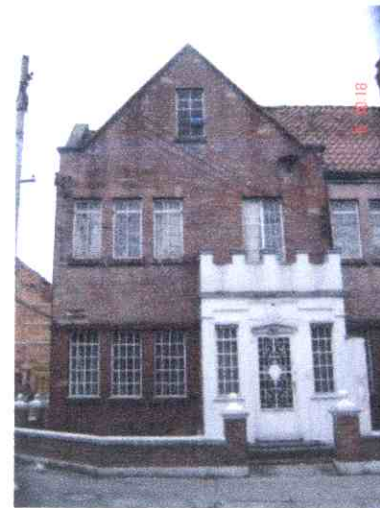
**FOTOGRAFIA DEL INMUEBLE :**

ESTADO DE CONSERVACION : BUENO

**CARACTERISTICAS ARQUITECTONICAS:**  
 Cuenta con valores culturales representativos de la arquitectura inglesa (aplicado casi exclusivamente a la vivienda), a veces llamado "Tudor", por sus semejanzas con la arquitectura de ese periodo inglés. Presenta valores tradicionales de la época en que fue construido.

Aspectos específicos:  
 Monumentalidad en las alturas de entresijos.  
 Manejo de proporción entre volúmenes y movimiento en las fachadas mediante avances y retrocesos.  
 Presencia de mansarda y cubierta inclinada en teja de barro.  
 Volumen sobresaliente de la chimenea trabajada en ladrillo a la vista.  
 Uso del ladrillo como material de la fachada y trabajado como remate en las alfajas y dinteles de las ventanas.  
 Empleo de pañete y pintura en el volumen de acceso conformado por su avance en la fachada y con remate superior en balcón.  
 Cerramiento del antejardín con antepecho y machones en ladrillo a la vista, rematados en cemento moldurado en color blanco.
