Calle 46 No. 14-74 DIRECCION

BIENES DE INTERES CULTURAL

FICHA VALORACION URBANA

Palermo

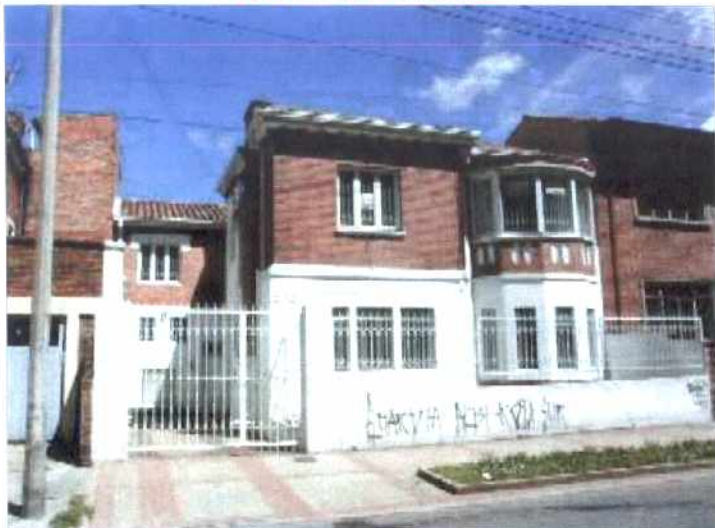
FOTOGRAFIA INMUEBLE

ARQUITECTONICA: 20-40-T-Ad

POPULAR: Techo-Fachada

SIC MOD. CT, CONSERVACION TIPOLOGICA CATEGORIA

2 No. PISOS FECHA CONSTRUCCION

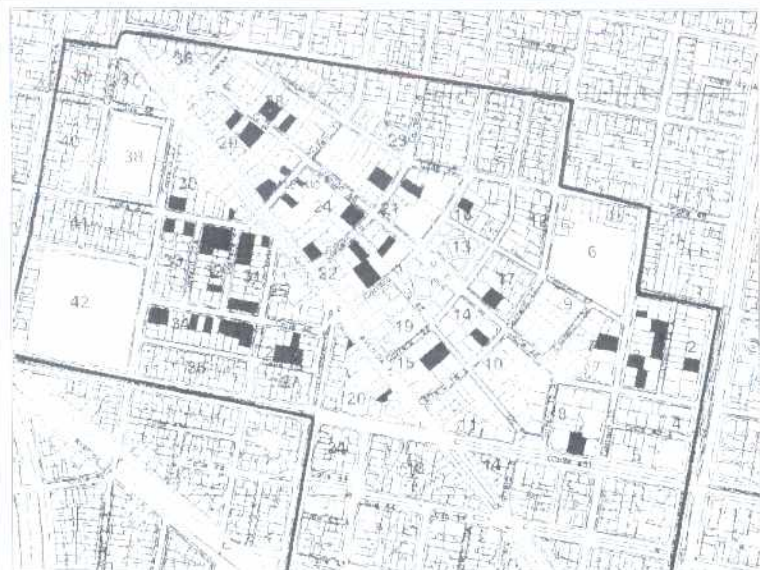
DESCRIPCION DEL TIPO

Inmuebles localizados entre medianeras o en esquina que pueden contar o no con antejardín; presentan como característica el manejo de cubiertas elaboradas en teja de barro, con inclinación igual o menor a 30°. Los dos cuerpos, el de su cubierta y el de su fachada determinan un sentido horizontal en su composición general. Los vanos de ventanas presentan formas y remates diversos dentro de distribuciones Variadas.

Valores de estructura: La implantación con antejardines otorgan al espacio privado posibilidades definidas de distribución espacial interna (a menudo determinan la aparición de patios interiores de iluminación) y al espacio público calidad ambiental. El manejo de la accesibilidad frontal se desarrolla de forma lateral o central definiendo distribuciones diferenciadas de los espacios de uso social y privado.

Valores de forma: La composición de la fachada muestra como motivo central los triángulos que definen el manejo de las cubiertas inclinadas; adicionalmente se divide en cuerpo que definen ritmos y localización de los vanos de puertas y ventanas. La proyección de los volúmenes en la fachadas, cuando se presenta, establece efectos volumétricos de gran solidez y coherencia.

Valores de significado: la disposición y combinación de los materiales de cubierta y fachadas, su elaboración detallada y las texturas y colores que ofrecen, establecen un lenguaje que, junto con la disposición de puertas y ventanas de madera también elaboradas, caracteriza esta arquitectura. Los detalles de marcos y rejas de ventanas son igualmente característicos.

La implantación general (antejardines con prioridad) debe ser mantenida, si bien pueden abrirse posibilidades de mayor ocupación (áreas posteriores o laterales sin que se pierda la noción de aislamiento lateral), siempre y cuando mantenga de manera estricta relaciones de alturas de volúmenes y cornisas, así como con los perfiles de cubiertas (inclinaciones, cumbreras, limahoyas, limatesas), ritmos y proporciones de puertas y ventanas, materiales compatibles y armónicos.

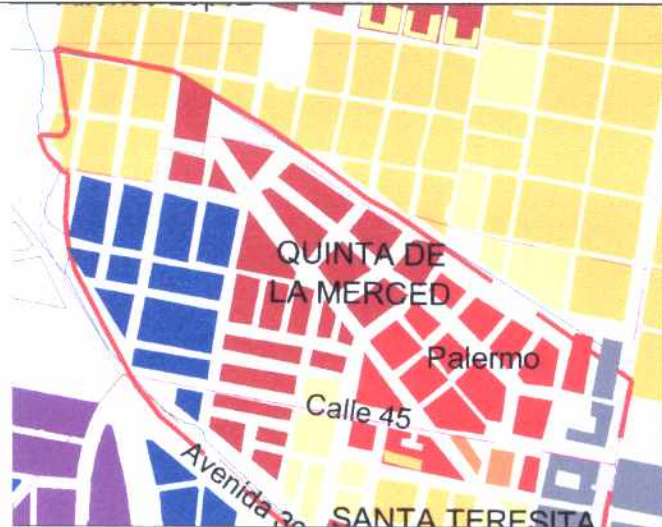
CRECIMIENTO HISTÓRICO - CRONOLOGÍA

El terreno que hoy ocupa el barrio Palermo perteneció a la Quinta de la Merced. Es muy claro que sus manzanas fueron siendo construidas a lo largo de las décadas del cuarenta, del cincuenta y del sesenta (siglo XX), siguiendo el sentido oriente - occidente.

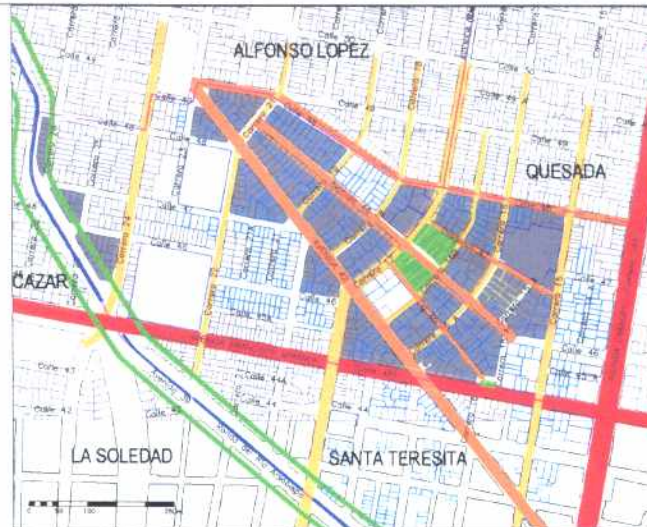
Inmuebles de Interés Cultural - MORFOLOGÍA EN PLANTA

En el barrio Palermo el trazado a partir de diagonales domina su estructura general. Las vías confluyen a un punto (Escuela Distrital, que hoy no hace parte del barrio), configurando un trazado que hace pensar en varias de las propuestas del urbanista Karl Brunner.

La arquitectura de cada una de las etapas caracteriza al barrio en sus subsectores. Esto matizado con la traza de calles curvas y no continuas le otorga a este barrio un carácter singular dentro del contexto urbano ampliado. Su dinámica económica amenaza desaparecer estas cualidades.
