Carrera 15 No. 46-32/36/38 DIRECCION

BIENES DE INTERES CULTURAL

FICHA VALORACION URBANA

Palermo

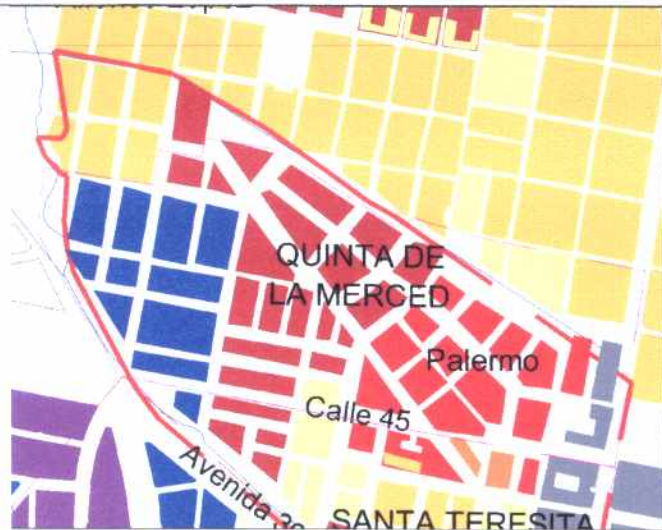
CRECIMIENTO HISTÓRICO - CRONOLOGÍA

El terreno que hoy ocupa el barrio Palermo perteneció a la Quinta de la Merced. Es muy claro que sus manzanas fueron siendo construidas a lo largo de las décadas del cuarenta, del cincuenta y del sesenta (siglo XX), siguiendo el sentido oriente - occidente.

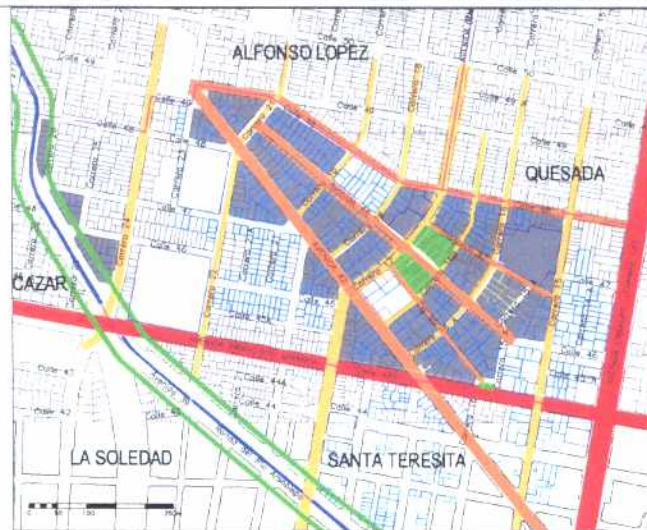
Inmuebles de Interés Cultural - MORFOLOGÍA EN PLANTA

En el barrio Palermo el trazado a partir de diagonales domina su estructura general. Las vías confluyen a un punto (Escuela Distrital, que hoy no hace parte del barrio), configurando un trazado que hace pensar en varias de las propuestas del urbanista Karl Brunner.

La arquitectura de cada una de las etapas caracteriza al barrio en sus subsectores. Esto matizado con la traza de calles curvas y no continuas le otorga a este barrio un carácter singular dentro del contexto urbano ampliado. Su dinámica económica amenaza desaparecer estas cualidades.
