Calle 45 A No. 14-38/46 DIRECCION

BIENES DE INTERES CULTURAL

FICHA VALORACION URBANA

Palermo

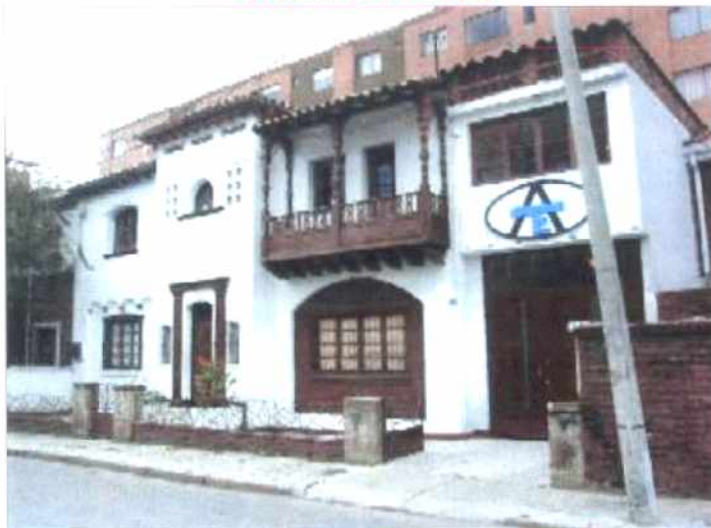
FOTOGRAFIA INMUEBLE

ARQUITECTONICA: 20-40-T-Cb

POPULAR: Volumetría en Fachada

2 No. PISOS FECHA CONSTRUCCION

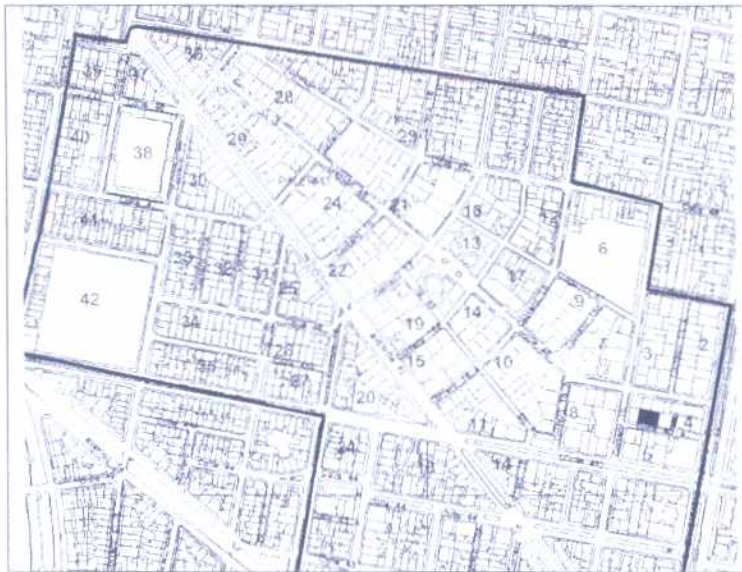
DESCRIPCIÓN DEL TIPO

Inmuebles localizados en esquinas o entre medianeras (eventualmente con antejardín) que se caracterizan por destacar en sus fachadas volúmenes como, balcones y tribunas (en madera o cemento), y frontones sobreelevados de la cubierta; y por mostrar volumetrías resultado de lo anterior con remates de fachada quebrada, figurada o escalonada, pueden tener pequeños aleros con canchillos decorados o elaboradas cornisas que a veces dejan ver la cubierta. Las ventanas con dinteles de variadas formas, están dispuestas en secuencias de pares o tríos.

Valores de estructura: La implantación paramentada pero escalonada (a veces con antejardines y aislamientos laterales) otorgan al espacio privado posibilidades de distribución variada y condiciones de iluminación apropiadas y al espacio público calidad ambiental. El manejo de la accesibilidad lateral (escasa) permite distribuciones diferenciadas de los espacios de uso social y privado.

Valores de forma: La composición articulada de los volúmenes adosados a la fachada y sobrealzados de la cubierta logran un efecto dinámico de cada unidad que se proyecta en los conjuntos urbanos que configuran. La articulación de los volúmenes en las fachadas, de elaboración detallada, establecen efectos volumétricos de gran solidez y coherencia.

Valores de significado: la disposición y combinación de los materiales para los distintos planos de los volúmenes de fachada, su elaboración detallada y las texturas y colores que ofrecen, establecen un lenguaje que, junto con la disposición de puertas y ventanas de madera también elaboradas, caracteriza esta arquitectura. Los detalles de balaustradas y rejas de ventanas son característicos. Muchos deben ser obra de profesionales de la arquitectura.

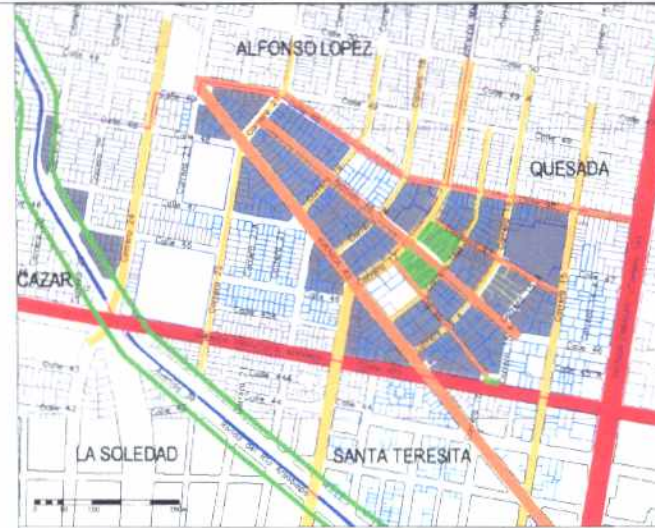
Inmuebles de Interés Cultural - MORFOLOGÍA EN PLANTA

El barrio Palermo el trazado a partir de diagonales domina su estructura general. Las vías confluyen a un punto (Escuela Distrital, que hoy no hace parte del barrio), configurando un trazado que hace pensar en varias de las propuestas del urbanista Karl Brunner.

La arquitectura de cada una de las etapas caracteriza al barrio en sus subsectores. Esto matizado con la traza de calles curvas y no continuas le otorga a este barrio un carácter singular dentro del contexto urbano ampliado. Su dinámica económica amenaza desaparecer estas cualidades.
