Palermo, 7205
BARRIO 8
M/ZNA 2
PREDIO

Calle 45 No. 15-18
DIRECCION

BIENES DE INTERES CULTURAL

FICHA VALORACION URBANA

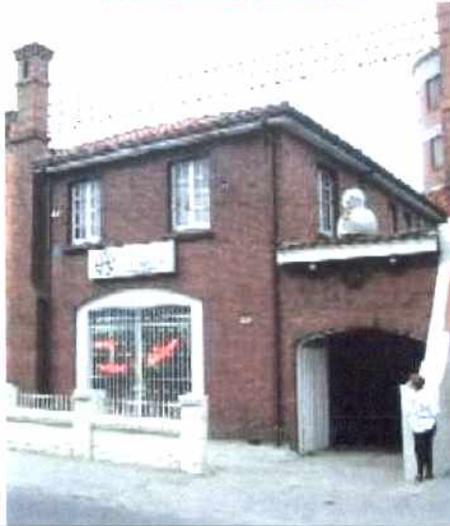
FOTOGRAFIA INMUEBLE

ARQUITECTONICA: 20-40-T-Ad

POPULAR: Techo-Fachada

SIC MOD.: CT, CONSERVACION TIPOLOGICA
CATEGORIA

2
No. PISOS **FECHA CONSTRUCCION**

La implantación general (antejardines con prioridad) debe ser mantenida, si bien pueden abrirse posibilidades de mayor ocupación (áreas posteriores o laterales sin que se pierda la noción de aislamiento lateral), siempre y cuando mantenga de manera estricta relaciones de alturas de remates de volúmenes y cornisas, así como con los perfiles de cubiertas (inclinaciones, cumbreras, limahoyas, limatesas), ritmos y proporciones de puertas y ventanas, materiales compatibles y armónicos.

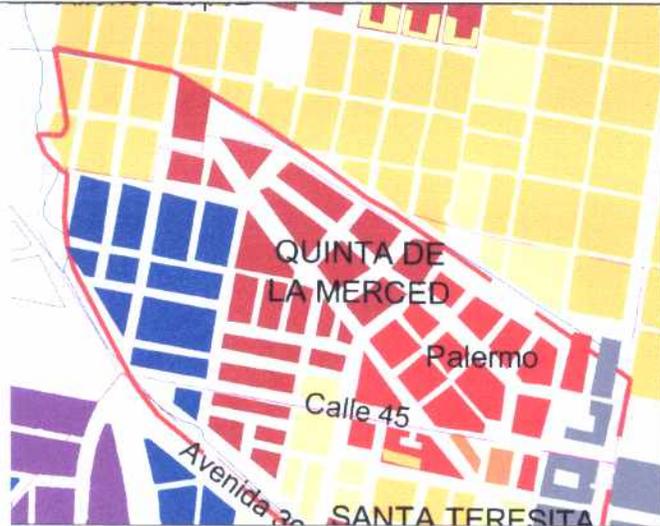
CRECIMIENTO HISTÓRICO - CRONOLOGÍA

El terreno que hoy ocupa el barrio Palermo perteneció a la Quinta de la Merced. Es muy claro que sus manzanas fueron siendo construidas a lo largo de las décadas del cuarenta, del cincuenta y del sesenta (siglo XX), siguiendo el sentido oriente - occidente.

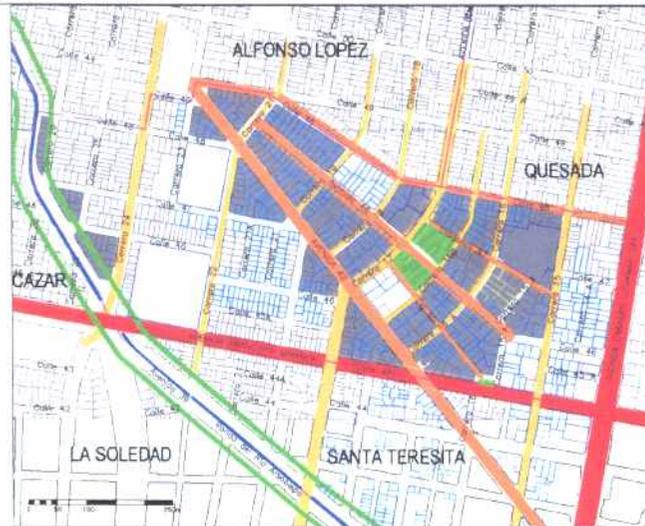
Inmuebles de Interés Cultural - MORFOLOGÍA EN PLANTA

En el barrio Palermo el trazado a partir de diagonales domina su estructura general. Las vías confluyen a un punto (Escuela Distrital, que hoy no hace parte del barrio), configurando un trazado que hace pensar en varias de las propuestas del urbanista Karl Brunner.

La arquitectura de cada una de las etapas caracteriza al barrio en sus subsectores. Esto matizado con la traza de calles curvas y no continuas le otorga a este barrio un carácter singular dentro del contexto urbano ampliado. Su dinámica económica amenaza desaparecer estas cualidades.
