Carrera 15 A No. 45-33/55
DIRECCION

BIENES DE INTERES CULTURAL

FICHA VALORACION URBANA

Palermo

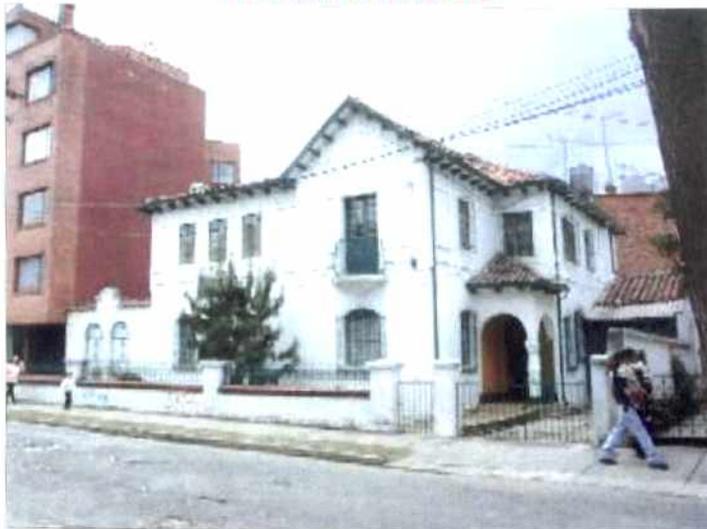
FOTOGRAFIA INMUEBLE

ARQUITECTONICA: 20-40-T-Cc

POPULAR: Volumetría en Fachada

SIC CT, CONSERVACION TIPOLOGICA
MOD. CATEGORIA

2 No. PISOS
FECHA CONSTRUCCION

La implantación general paramentada (antejardines si aparecen) debe ser mantenida, si bien pueden abrirse posibilidades de mayor ocupación (áreas posteriores sin que se pierda la noción volumétrica), siempre y cuando mantenga de manera estricta relaciones de alturas de remates de volúmenes (formas geométrica, proporción, materiales y disposición dentro de la fachada), detalles de cornisas, ritmos y proporciones de puertas y ventanas, materiales compatibles y armónicos.

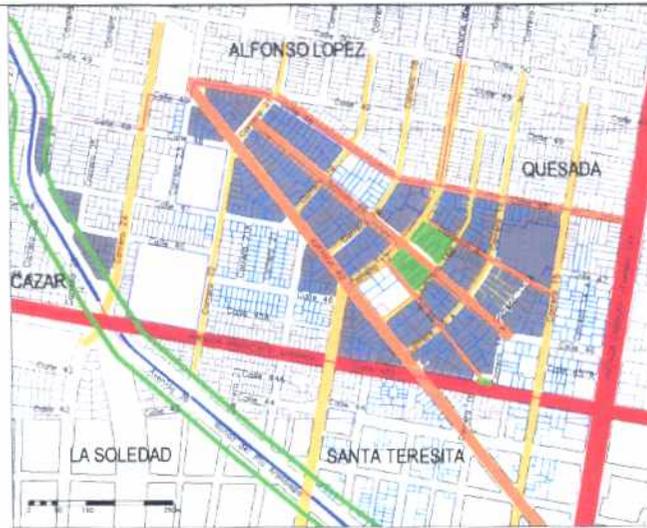
Inmuebles de Interés Cultural - MORFOLOGÍA EN PLANTA

El el barrio Palermo el trazado a partir de diagonales domina su estructura general. Las vías confluyen a un punto (Escuela Distrital, que hoy no hace parte del barrio), configurando un trazado que hace pensar en varias de las propuestas del urbanista Karl Brunner.

La arquitectura de cada una de las etapas caracteriza al barrio en sus subsectores. Esto matizado con la traza de calles curvas y no continuas le otorga a este barrio un carácter singular dentro del contexto urbano ampliado. Su dinámica económica amenaza desaparecer estas cualidades.
