Carrera 16 A N° 45-74

BIENES DE INTERES CULTURAL

FICHA VALORACION ARQUITECTONICA INMUEBLE - TIPO

Barrio: Palermo

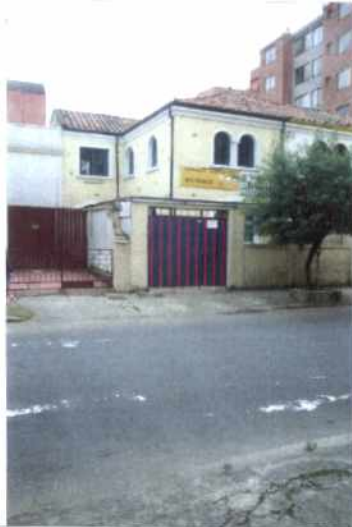
FOTOGRAFIA INMUEBLE

OBSERVACION Diseño pareado

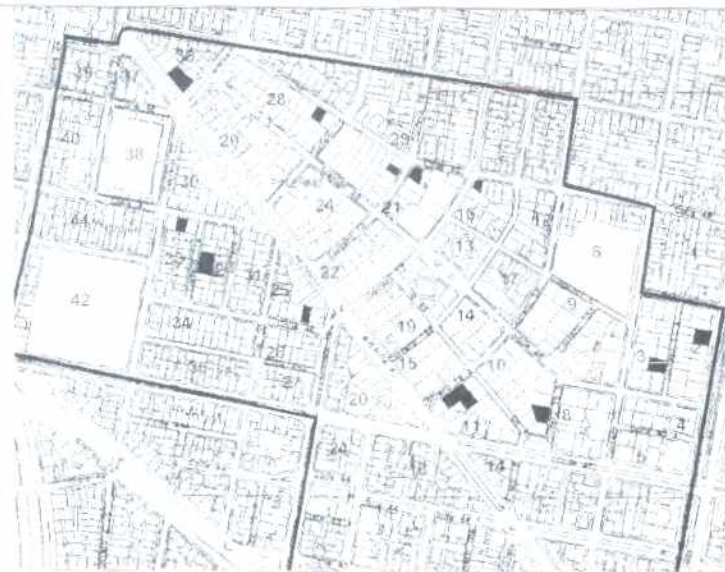
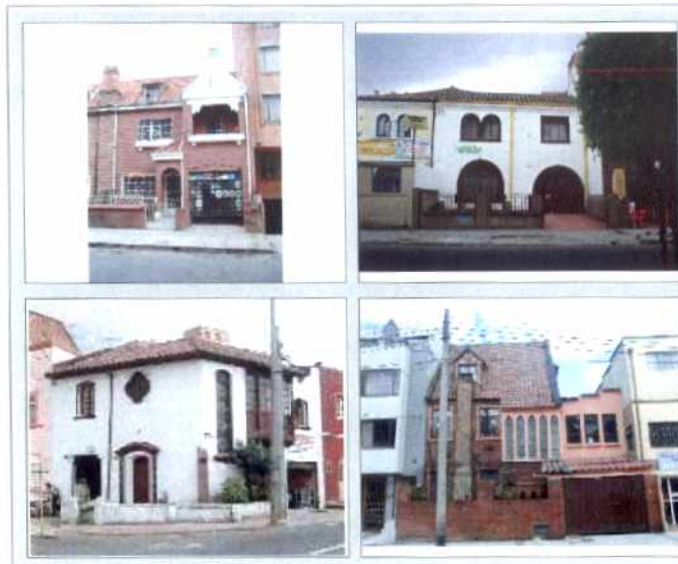
20-40-T-Cc

Inmuebles localizados usualmente entre medianeras (eventualmente con antejardín) que se caracterizan por destacar en sus fachadas (mediante elaboración detallada) los elementos de puertas y ventanas mediante trabajo decorativo (en madera o cemento); y por mostrar fachadas resultado de lo anterior con remates quebrados, figurados o escalonados, pueden tener pequeños aleros con canchillos decorados o elaboradas cornisas que dejan ver la cubierta. Las ventanas con dinteles de variadas formas, se presentan en secuencias de dos y tres.

Valores de estructura: La implantación paramentada (a veces con antejardines) con accesos frontales determinan en el espacio privado posibilidades definidas de distribución de los espacios de uso social y privado, que casi siempre llevan a plantear patios interiores para solucionar necesidades de iluminación apropiadas.. El manejo de la accesibilidad lateral (escasa) permite distribuciones diferenciadas de los espacios de uso social y privado.

Valores de forma: La composición de los componentes de fachada se destacan como motivo de trabajo geométrico sobre superficies homogéneas pañetadas (en ocasiones de ladrillo a la vista) En los casos en que forman parte de conjuntos semejantes se obtiene una imagen urbana de especial coherencia.

Valores de significado: la elección y combinación sencilla de los materiales para los planos de fachada en contraste con la elaboración detallada y las texturas y colores que ofrecen las puertas y ventanas, establecen un lenguaje que caracteriza esta arquitectura. Los detalles de rejas de puertas y ventanas presentan elaboración especial.

La implantación general paramentada (antejardines si aparecen) debe ser mantenida, si bien pueden abrirse posibilidades de mayor ocupación (áreas posteriores sin que se pierda la noción volumétrica), siempre y cuando mantenga de manera estricta relaciones de alturas de remates de volúmenes (formas geométrica, proporción, materiales y disposición dentro de la fachada), detalles de cornisas, ritmos y proporciones de puertas y ventanas, materiales compatibles y armónicos.

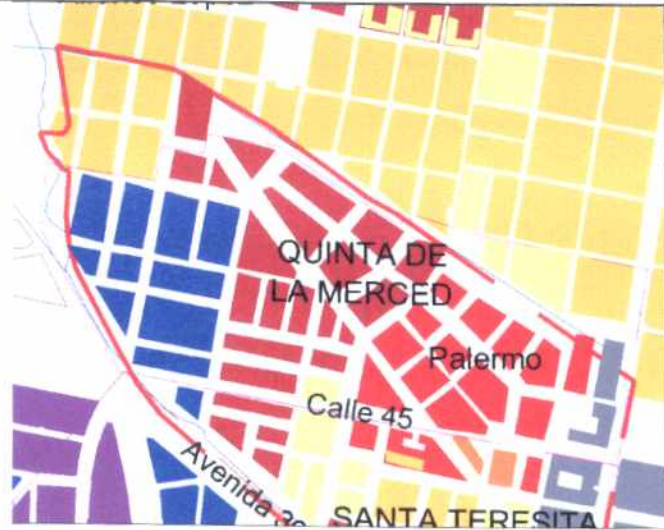
CRECIMIENTO HISTÓRICO - CRONOLOGÍA

- Antes de 1930
- 1930
- 1933
- 1936
- 1938
- 1944
- 1962
- Después de 1990
- LÍMITE DEL BARRIO

El terreno que hoy ocupa el barrio Palermo perteneció a la Quinta de la Merced. Es muy claro que sus manzanas fueron siendo construidas a lo largo de las décadas del cuarenta, del cincuenta y del sesenta (siglo XX), siguiendo el sentido oriente - occidente.

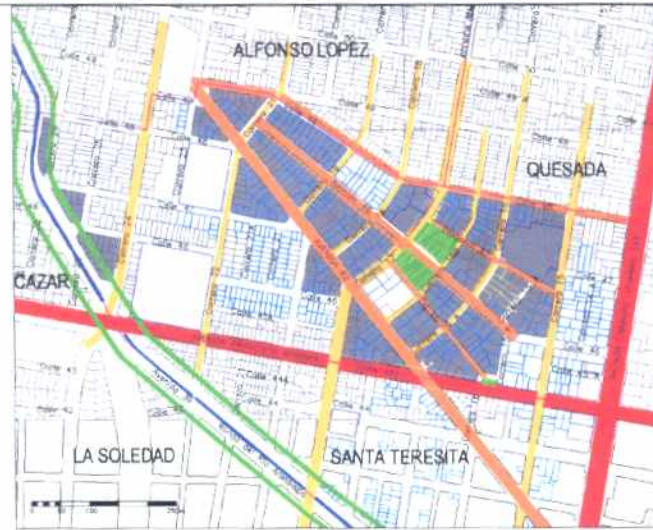
Inmuebles de Interés Cultural - MORFOLOGÍA EN PLANTA

- Conservación Integral
- Conservación Tipológica
- Restauración Parcial
- Restauración Total
- FORMA REGULAR
- FORMA IRREGULAR
- PARQUE
- LÍMITE DEL BARRIO
- VIAS PRINCIPALES: Bordo
- VIAS ESTRUCTURANTES: Diagonales
- VIAS LOCALES: Conexión al contexto

En el barrio Palermo el trazado a partir de diagonales domina su estructura general. Las vías confluyen a un punto (Escuela Distrital, que hoy no hace parte del barrio), configurando un trazado que hace pensar en varias de las propuestas del urbanista Karl Brunner.
