Transversal 17 No. 47-86/90 Esquina Calle 48
No. 16 A-45, Carrera 17 No 47-86/90 esquina
DIRECCION

DEPARTAMENTO ADMINISTRATIVO DE PLANEACION DISTRITAL

FICHA VALORACION ARQUITECTONICA INMUEBLE - TIPO

Palermo

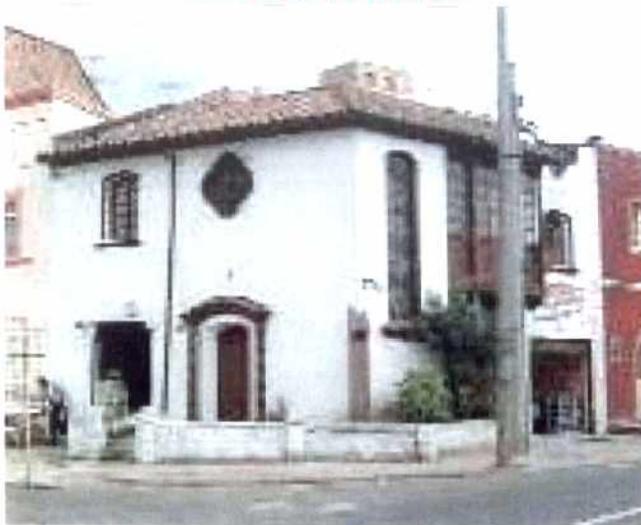
FOTOGRAFIA INMUEBLE

ARQUITECTONICA: 20-40-T-Cc

POPULAR: Volumetría en Fachada

SIC CT, CONSERVACION TIPOLOGICA
MOD. **CATEGORIA**

2 **No. PISOS** **FECHA CONSTRUCCION**

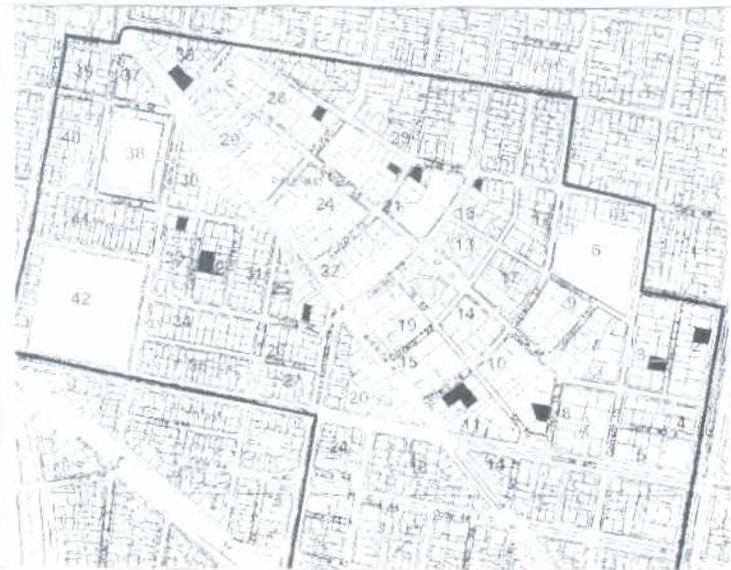
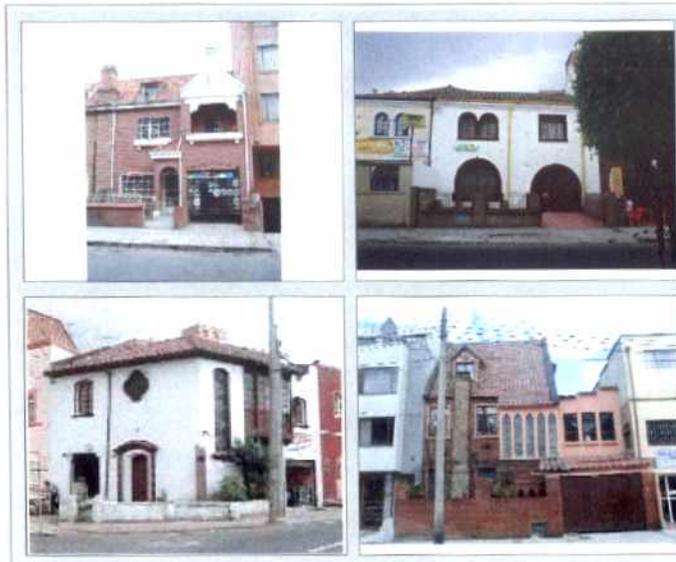
20-40-T-Cc

Inmuebles localizados usualmente entre medianeras (eventualmente con antejardín) que se caracterizan por destacar en sus fachadas (mediante elaboración detallada) los elementos de puertas y ventanas mediante trabajo decorativo (en madera o cemento); y por mostrar fachadas resultado de lo anterior con remates quebrados, figurados o escalonados, pueden tener pequeños aleros con canchillos decorados o elaboradas cornisas que dejan ver la cubierta. Las ventanas con dinteles de variadas formas, se presentan en secuencias de dos y tres.

Valores de estructura: La implantación paramentada (a veces con antejardines) con accesos frontales determinan en el espacio privado posibilidades definidas de distribución de los espacios de uso social y privado, que casi siempre llevan a plantear patios interiores para solucionar necesidades de iluminación apropiadas.. El manejo de la accesibilidad lateral (escasa) permite distribuciones diferenciadas de los espacios de uso social y privado.

Valores de forma: La composición de los componentes de fachada se destacan como motivo de trabajo geométrico sobre superficies homogéneas pañetadas (en ocasiones de ladrillo a la vista) En los casos en que forman parte de conjuntos semejantes se obtiene una imagen urbana de especial coherencia.

Valores de significado: la elección y combinación sencilla de los materiales para los planos de fachada en contraste con la elaboración detallada y las texturas y colores que ofrecen las puertas y ventanas, establecen un lenguaje que caracteriza esta arquitectura. Los detalles de rejas de puertas y ventanas presentan elaboración especial.

La implantación general paramentada (antejardines si aparecen) debe ser mantenida, si bien pueden abrirse posibilidades de mayor ocupación (áreas posteriores sin que se pierda la noción volumétrica), siempre y cuando mantenga de manera estricta relaciones de alturas de remates de volúmenes (formas geométrica, proporción, materiales y disposición dentro de la fachada), detalles de cornisas, ritmos y proporciones de puertas y ventanas, materiales compatibles y armónicos.

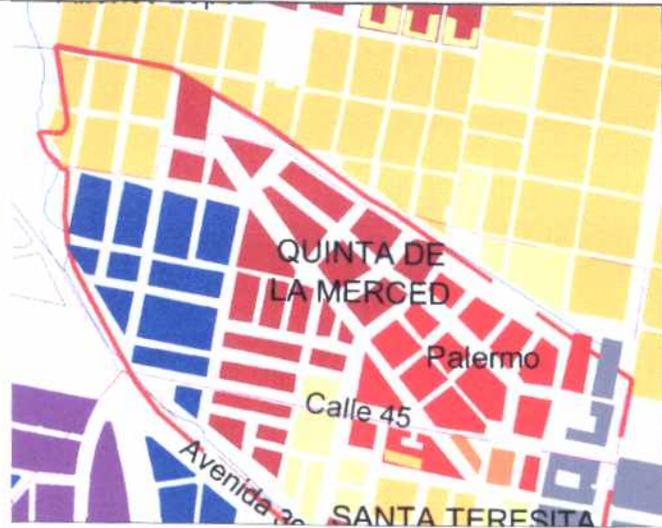
CRECIMIENTO HISTÓRICO - CRONOLOGÍA

El terreno que hoy ocupa el barrio Palermo perteneció a la Quinta de la Merced. Es muy claro que sus manzanas fueron siendo construidas a lo largo de las décadas del cuarenta, del cincuenta y del sesenta (siglo XX), siguiendo el sentido oriente - occidente.

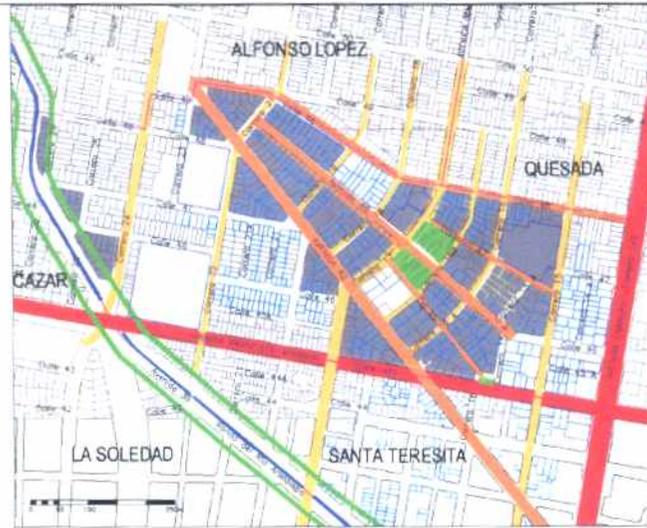
Inmuebles de Interés Cultural - MORFOLOGÍA EN PLANTA

El el barrio Palermo el trazado a partir de diagonales domina su estructura general. Las vías confluyen a un punto (Escuela Distrital, que hoy no hace parte del barrio), configurando un trazado que hace pensar en varias de las propuestas del urbanista Karl Brunner.

La arquitectura de cada una de las etapas caracteriza al barrio en sus subsectores. Esto matizado con la traza de calles curvas y no continuas le otorga a este barrio un carácter singular dentro del contexto urbano ampliado. Su dinámica económica amenaza desaparecer estas cualidades.
