Palermo, 7205 23 19
BARRIO M/ZNA PREDIO

Carrera 18 No. 47-25/29/31, Traversal 18 No. 47-25/29/31
DIRECCION

BIENES DE INTERES CULTURAL

FICHA VALORACION ARQUITECTONICA INMUEBLE - TIPO

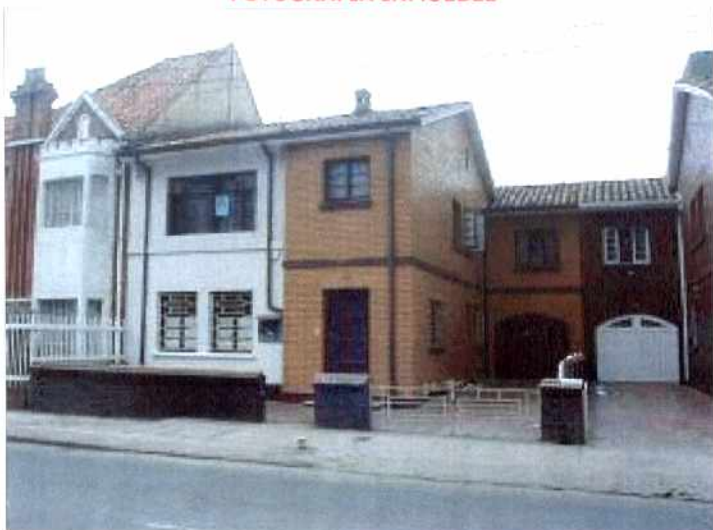
FOTOGRAFIA INMUEBLE

ARQUITECTONICA: 20-40-T-Ad

SIC MOD. CATEGORIA
CT, CONSERVACION TIPOLOGICA

2
No. PISOS FECHA CONSTRUCCION

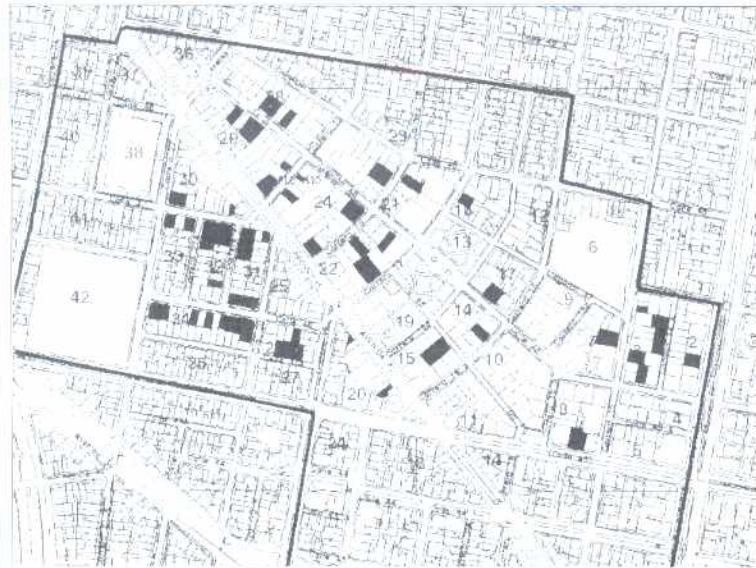
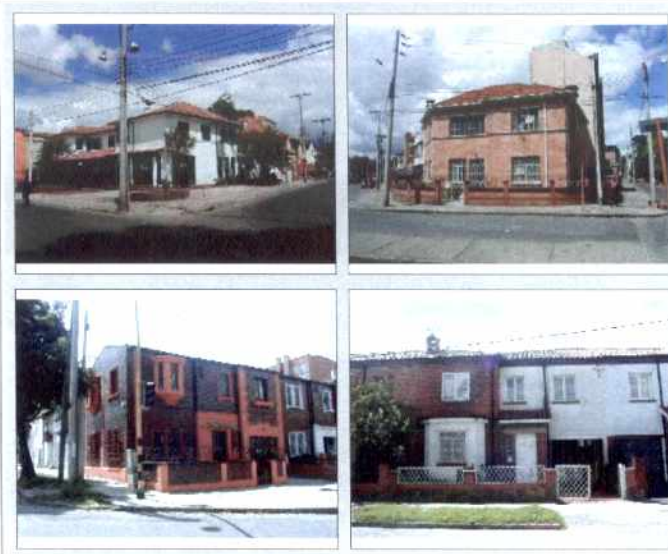
20-40-T-Ad

Inmuebles localizados entre medianeras o en esquina que pueden contar o no con antejardín; presentan como característica el manejo de cubiertas elaboradas en teja de barro, con inclinación igual o menor a 30°. Los dos cuerpos, el de su cubierta y el de su fachada determinan un sentido horizontal en su composición general. Los vanos de ventanas presentan formas y remates diversos dentro de distribuciones Variadas.

Valores de estructura: La implantación con antejardines otorgan al espacio privado posibilidades definidas de distribución espacial interna (a menudo determinan la aparición de patios interiores de iluminación) y al espacio público calidad ambiental. El manejo de la accesibilidad frontal se desarrolla de forma lateral o central definiendo distribuciones diferenciadas de los espacios de uso social y privado.

Valores de forma: La composición de la fachada muestra como motivo central los triángulos que definen el manejo de las cubiertas inclinadas; adicionalmente se divide en cuerpo que definen ritmos y localización de los vanos de puertas y ventanas. La proyección de los volúmenes en la fachadas, cuando se presenta, establece efectos volumétricos de gran solidez y coherencia.

Valores de significado: la disposición y combinación de los materiales de cubierta y fachadas, su elaboración detallada y las texturas y colores que ofrecen, establecen un lenguaje que, junto con la disposición de puertas y ventanas de madera también elaboradas, caracteriza esta arquitectura. Los detalles de marcos y rejas de ventanas son igualmente característicos.

La implantación general (antejardines con prioridad) debe ser mantenida, si bien pueden abrirse posibilidades de mayor ocupación (áreas posteriores o laterales sin que se pierda la noción de aislamiento lateral), siempre y cuando mantenga de manera estricta relaciones de alturas de remates de volúmenes y cornisas, así como con los perfiles de cubiertas (inclinaciones, cumbres, limahoyas, limatesas), ritmos y proporciones de puertas y ventanas, materiales compatibles y armónicos.

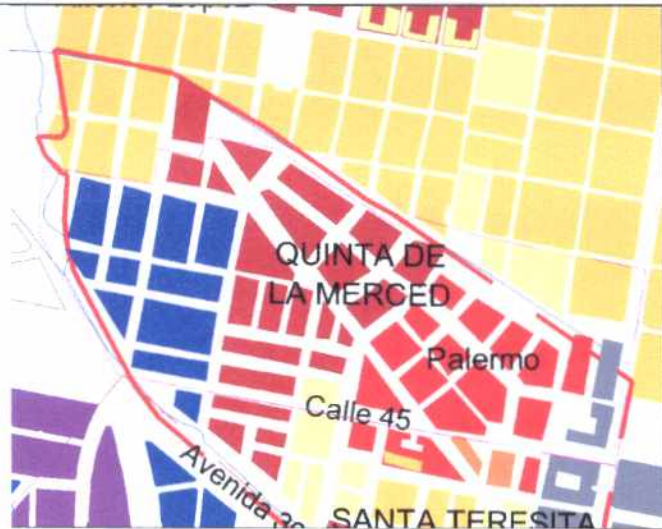
CRECIMIENTO HISTÓRICO - CRONOLOGÍA

El terreno que hoy ocupa el barrio Palermo perteneció a la Quinta de la Merced. Es muy claro que sus manzanas fueron siendo construidas a lo largo de las décadas del cuarenta, del cincuenta y del sesenta (siglo XX), siguiendo el sentido oriente - occidente.

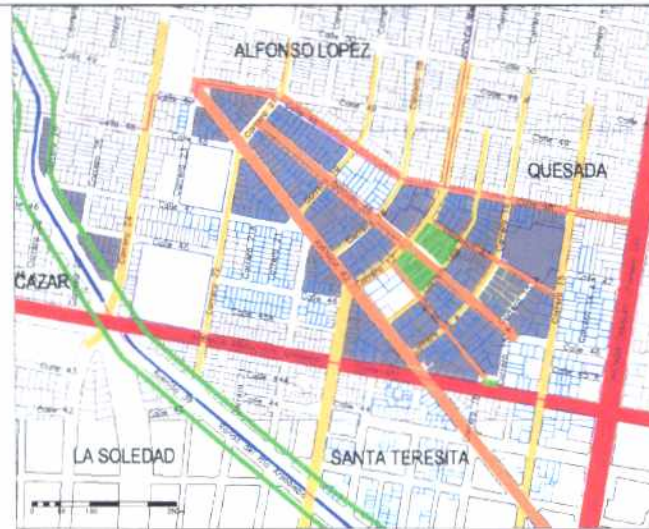
Inmuebles de Interés Cultural - MORFOLOGÍA EN PLANTA

En el barrio Palermo el trazado a partir de diagonales domina su estructura general. Las vías confluyen a un punto (Escuela Distrital, que hoy no hace parte del barrio), configurando un trazado que hace pensar en varias de las propuestas del urbanista Karl Brunner.

La arquitectura de cada una de las etapas caracteriza al barrio en sus subsectores. Esto matizado con la traza de calles curvas y no continuas le otorga a este barrio un carácter singular dentro del contexto urbano ampliado. Su dinámica económica amenaza desaparecer estas cualidades.
