Avenida 42 No. 20-34/36 Esquina, Avenida 42
No. 18-68/70 Esquina
DIRECCION

BIENES DE INTERES CULTURAL

FICHA VALORACION URBANA

Palermo

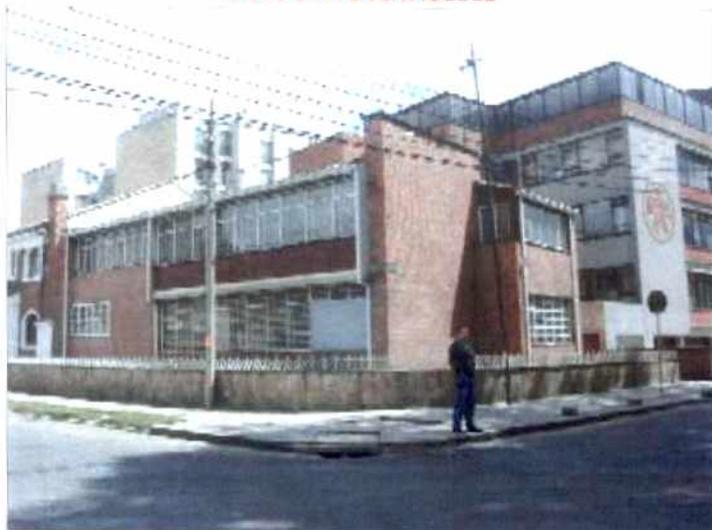
FOTOGRAFIA INMUEBLE

ARQUITECTONICA: 20-50-T-Db

POPULAR: Fachada Horizontal

SIC MOD. CT, CONSERVACION TIPOLOGICA
CATEGORIA

2
No. PISOS **FECHA CONSTRUCCION**

La implantación general paramentada (antejardines si aparecen) debe ser mantenida, si bien pueden abrirse posibilidades de mayor ocupación (áreas posteriores sin que se pierda la noción volumétrica), siempre y cuando mantenga de manera estricta relaciones de alturas de remates de volúmenes, proporción y disposición de los elementos de fachada y materiales compatibles y armónicos.

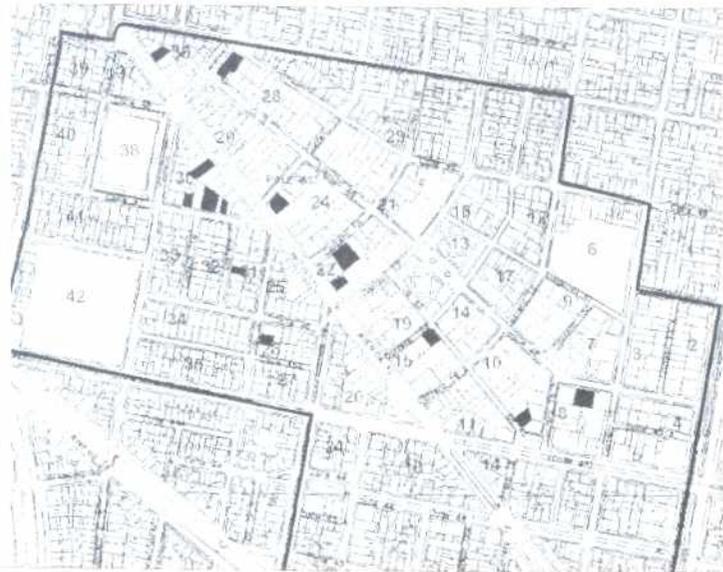
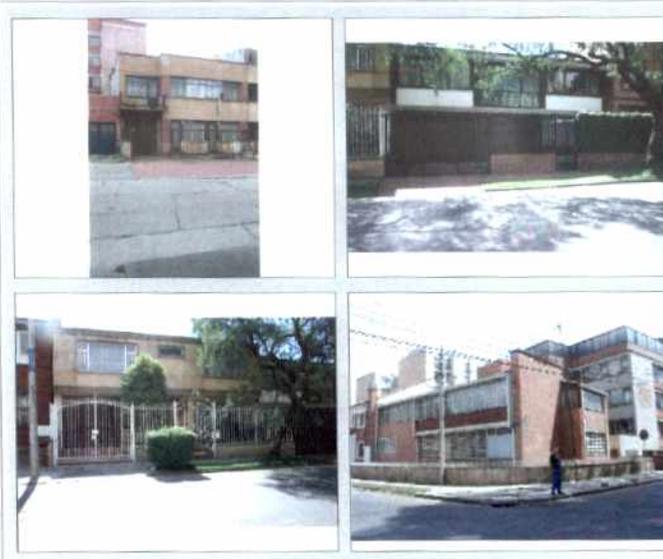
DESCRIPCION DEL TIPO

Inmuebles usualmente emplazados entre medianeras a paramento continuo (a veces con antejardín) que se caracterizan por presentar como condición básica volumétrica del cuerpo arquitectónico el rectángulo horizontal. La fachada presenta sus elementos de puertas y ventanas dispuestos de tal forma que evidencian una estructura geométrica (malla reticular) que los ordena pero que a la vez les permite disposiciones variadas. Ocasionalmente muestran voladizos en el segundo piso y/o cornisas trabajadas como remate de la fachada o sobreelevadas para ocultar la cubierta.

Valores de estructura: La implantación paramentada (a veces con antejardines) con accesos frontales determinan en el espacio privado posibilidades definidas de distribución de los espacios de uso social y privado, que casi siempre llevan a plantear patios interiores para solucionar necesidades de iluminación apropiadas. En caso de existir, los antejardines otorgan al espacio público una gran calidad.

Valores de forma: La composición de los componentes de fachada se destacan como motivo de trabajo geométrico (con materiales industriales) sobre superficies homogéneas pañetadas o de ladrillo a la vista. El manejo de los vanos de puertas y ventanas suele establecer combinaciones rítmicas y geométricas. En los casos en que forman parte de conjuntos semejantes se obtiene una imagen urbana de especial coherencia.

Valores de significado: la elección y combinación sencilla de formas geométricas tanto para el volumen principal como para sus componentes de puertas y ventanas hacen de esta arquitectura un excelente ejemplo de interpretación de nuevos postulados de arquitectura moderna. Tanto en su versión popular como en su versión especializada presentan calidades formales como unidades y como conjuntos.

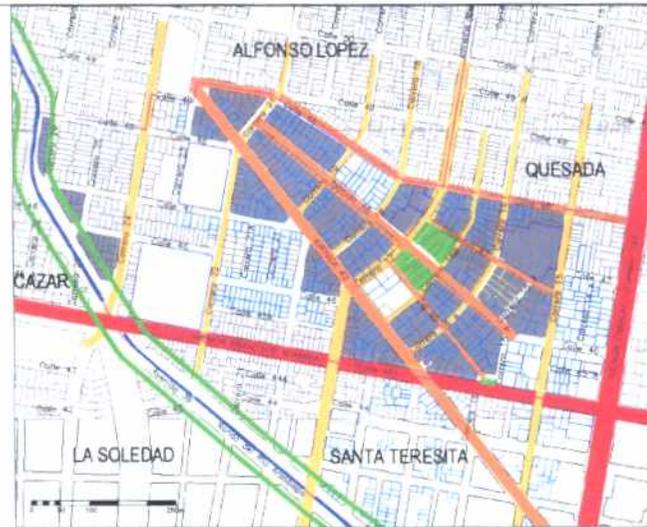
Inmuebles de Interés Cultural - MORFOLOGÍA EN PLANTA

En el barrio Palermo el trazado a partir de diagonales domina su estructura general. Las vías confluyen a un punto (Escuela Distrital, que hoy no hace parte del barrio), configurando un trazado que hace pensar en varias de las propuestas del urbanista Karl Brunner.
