Diagonal 46 No. 19-47, Calle 46 No. 19-47

BIENES DE INTERES CULTURAL

FICHA VALORACION URBANA

Palermo

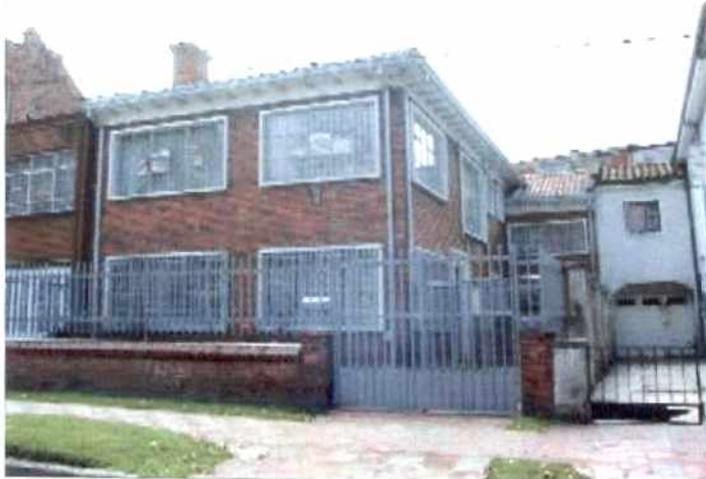
FOTOGRAFIA INMUEBLE

ARQUITECTONICA: 20-50-T-Dc

POPULAR: Fachada Horizontal

SIC CT, CONSERVACION TIPOLOGICA

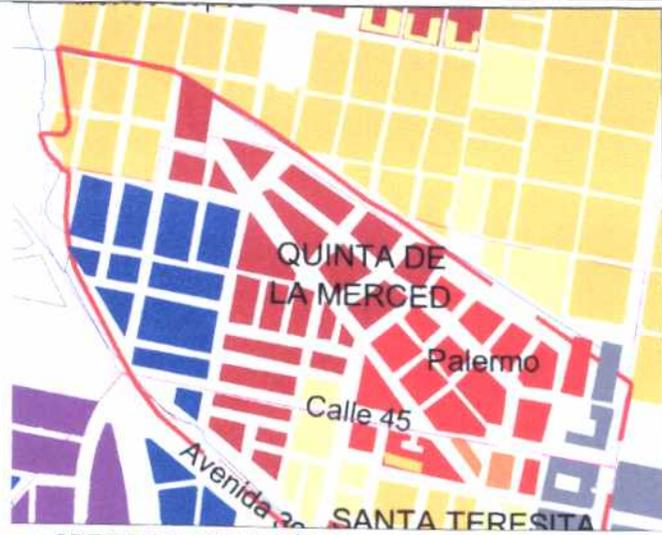
CRECIMIENTO HISTÓRICO - CRONOLOGÍA

El terreno que hoy ocupa el barrio Palermo perteneció a la Quinta de la Merced. Es muy claro que sus manzanas fueron siendo construidas a lo largo de las décadas del cuarenta, del cincuenta y del sesenta (siglo XX), siguiendo el sentido oriente - occidente.

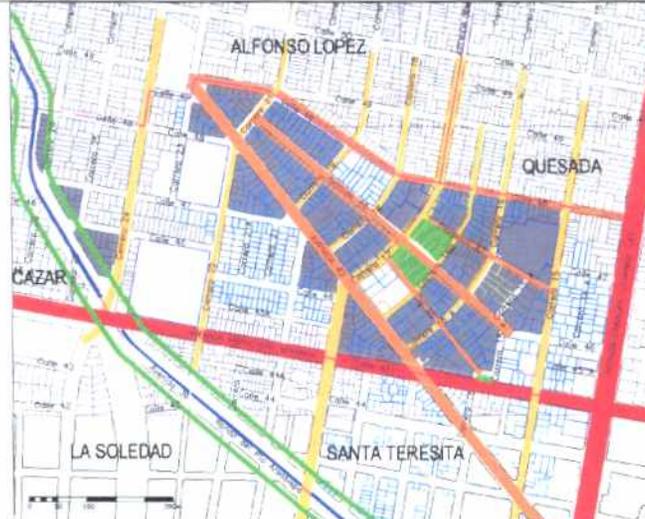
Inmuebles de Interés Cultural - MORFOLOGÍA EN PLANTA

El el barrio Palermo el trazado a partir de diagonales domina su estructura general. Las vías confluyen a un punto (Escuela Distrital, que hoy no hace parte del barrio), configurando un trazado que hace pensar en varias de las propuestas del urbanista Karl Brunner.

La arquitectura de cada una de las etapas caracteriza al barrio en sus subsectores. Esto matizado con la traza de calles curvas y no continuas le otorga a este barrio un carácter singular dentro del contexto urbano ampliado. Su dinámica económica amenaza desaparecer estas cualidades.
