Palermo, 7205

Calle 47 No. 21 A-12

BIENES DE INTERES CULTURAL

FICHA VALORACION ARQUITECTONICA INMUEBLE - TIPO

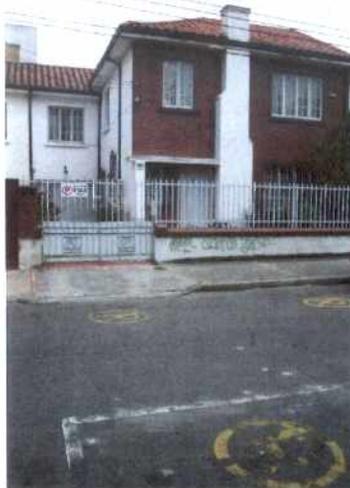
FOTOGRAFIA INMUEBLE

OBSERVACION Diseño pareado

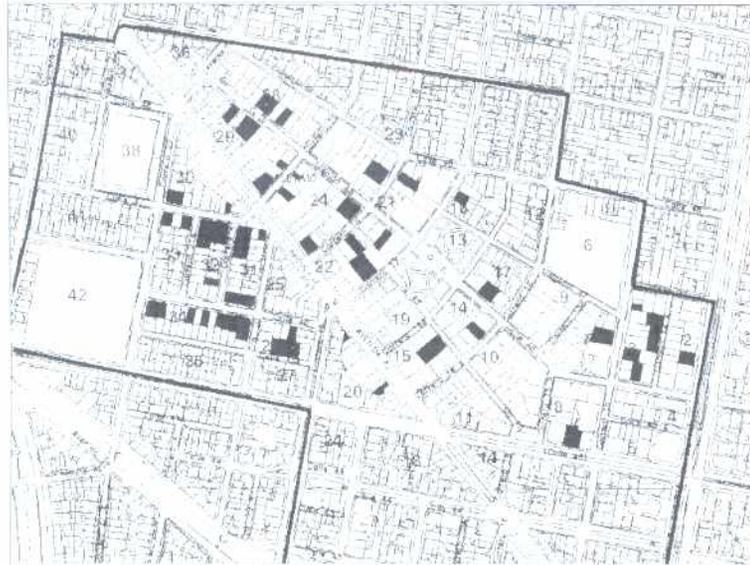
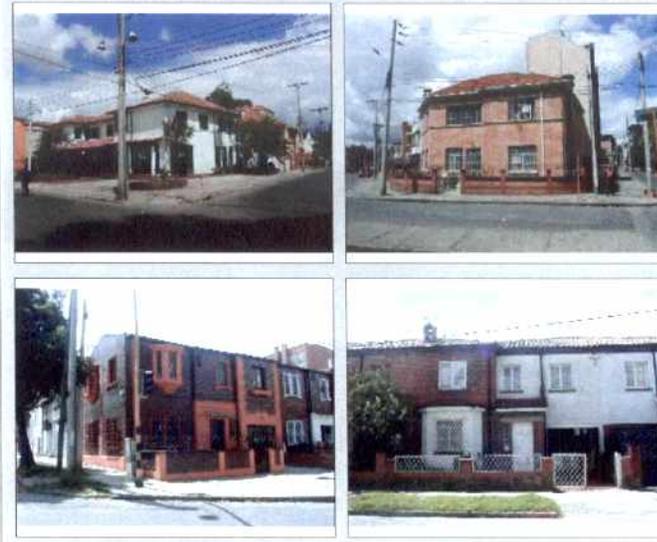
20-40-T-Ad

DESCRIPCION DEL TIPO

Inmuebles localizados entre medianeras o en esquina que pueden contar o no con antejardín; presentan como característica el manejo de cubiertas elaboradas en teja de barro, con inclinación igual o menor a 30°. Los dos cuerpos, el de su cubierta y el de su fachada determinan un sentido horizontal en su composición general. Los vanos de ventanas presentan formas y remates diversos dentro de distribuciones Variadas.

Valores de estructura: La implantación con antejardines otorgan al espacio privado posibilidades definidas de distribución espacial interna (a menudo determinan la aparición de patios interiores de iluminación) y al espacio público calidad ambiental. El manejo de la accesibilidad frontal se desarrolla de forma lateral o central definiendo distribuciones diferenciadas de los espacios de uso social y privado.

Valores de forma: La composición de la fachada muestra como motivo central los triángulos que definen el manejo de las cubiertas inclinadas; adicionalmente se divide en cuerpo que definen ritmos y localización de los vanos de puertas y ventanas. La proyección de los volúmenes en las fachadas, cuando se presenta, establece efectos volumétricos de gran solidez y coherencia.

Valores de significado: la disposición y combinación de los materiales de cubierta y fachadas, su elaboración detallada y las texturas y colores que ofrecen, establecen un lenguaje que, junto con la disposición de puertas y ventanas de madera también elaboradas, caracteriza esta arquitectura. Los detalles de marcos y rejas de ventanas son igualmente característicos.

La implantación general (antejardines con prioridad) debe ser mantenida, si bien pueden abrirse posibilidades de mayor ocupación (áreas posteriores o laterales sin que se pierda la noción de aislamiento lateral), siempre y cuando mantenga de manera estricta relaciones de alturas de remates de volúmenes y cornisas, así como con los perfiles de cubiertas (inclinaciones, cumbres, limahoyas, limatesas), ritmos y proporciones de puertas y ventanas, materiales compatibles y armónicos.

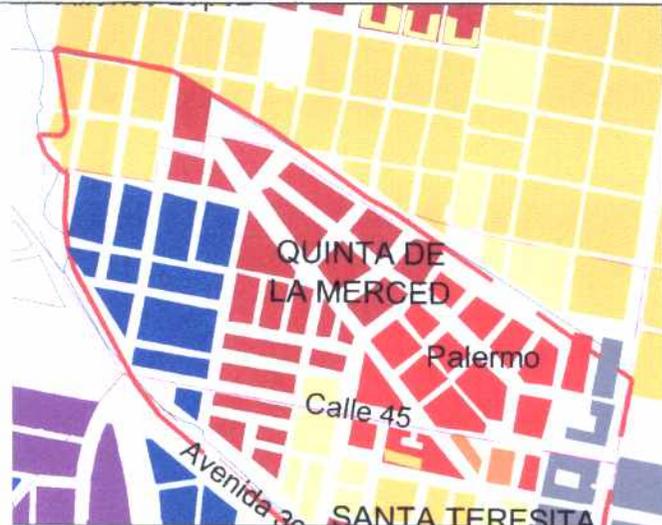
CRECIMIENTO HISTÓRICO - CRONOLOGÍA

El terreno que hoy ocupa el barrio Palermo perteneció a la Quinta de la Merced. Es muy claro que sus manzanas fueron siendo construidas a lo largo de las décadas del cuarenta, del cincuenta y del sesenta (siglo XX), siguiendo el sentido oriente - occidente.

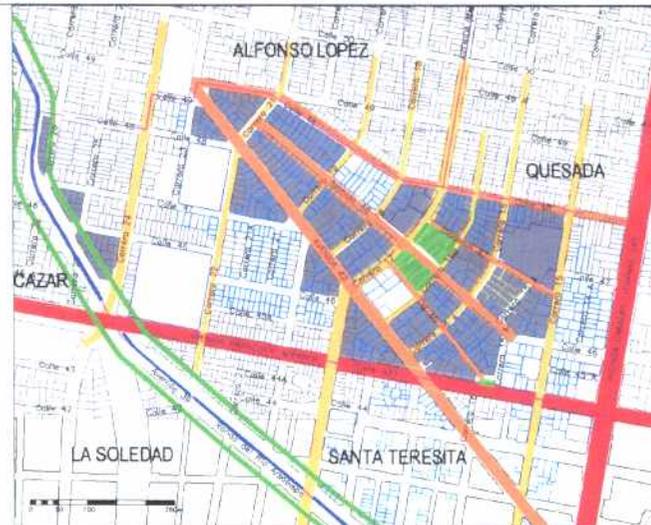
Inmuebles de Interés Cultural - MORFOLOGÍA EN PLANTA

En el barrio Palermo el trazado a partir de diagonales domina su estructura general. Las vías confluyen a un punto (Escuela Distrital, que hoy no hace parte del barrio), configurando un trazado que hace pensar en varias de las propuestas del urbanista Karl Brunner.

La arquitectura de cada una de las etapas caracteriza al barrio en sus subsectores. Esto matizado con la traza de calles curvas y no continuas le otorga a este barrio un carácter singular dentro del contexto urbano ampliado. Su dinámica económica amenaza desaparecer estas cualidades.
