Carrera 21 A No. 46-24/26

FICHA VALORACION ARQUITECTONICA INMUEBLE - TIPO

20-40-T-Ac

FICHA VALORACION URBANA

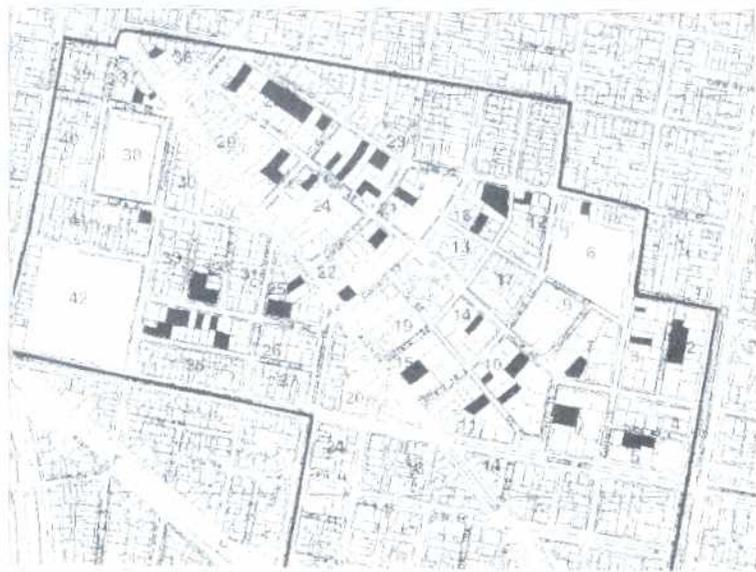
DESCRIPCION DEL TIPO

Inmuebles localizados entre medianeras (eventualmente en esquina) que pueden contar o no con antejardín. Presentan como característica dominante el uso de cubiertas elaboradas preferencialmente en teja de barro con inclinación igual o menor a 45° cuya característica dominante en fachada son los remates triangulares. Las fachadas son trabajadas haciendo marcos elaborados a puertas y ventanas que, en ocasiones, se sobrealzan del plano general frontal.

Valores de estructura: La implantación con antejardines otorgan al espacio privado posibilidades definidas de distribución espacial interna (a menudo determinan la aparición de patios interiores de iluminación) y al espacio público calidad ambiental. El manejo de la accesibilidad frontal se desarrolla de forma lateral o central definiendo distribuciones diferenciadas de los espacios de uso social y privado.

Valores de forma: La composición de la fachada muestra como motivo central los dos rectángulos que configuran el cuerpo de la construcción y la cubierta; adicionalmente se divide en cuerpos que definen ritmos y localización de los vanos de puertas y ventanas. La proyección de los volúmenes en la fachadas, cuando se presenta, establece efectos volumétricos de gran solidez y coherencia.

Valores de significado: la disposición y combinación de los materiales de cubierta y fachadas, su elaboración detallada y las texturas y colores que ofrecen, establecen un lenguaje que, junto con la disposición de puertas y ventanas de madera también elaboradas, caracteriza esta arquitectura. Los detalles de marcos y rejas de ventanas son igualmente característicos.

La implantación general (antejardines con prioridad) debe ser mantenida, si bien pueden abrirse posibilidades de mayor ocupación (áreas posteriores o laterales sin que se pierda la noción de aislamiento lateral), siempre y cuando mantenga de manera estricta relaciones de alturas de remates de volúmenes y cornisas, así como con los perfiles de cubiertas (inclinaciones, cumbres, limahoyas, limatesas), ritmos y proporciones de puertas y ventanas, materiales compatibles y armónicos.

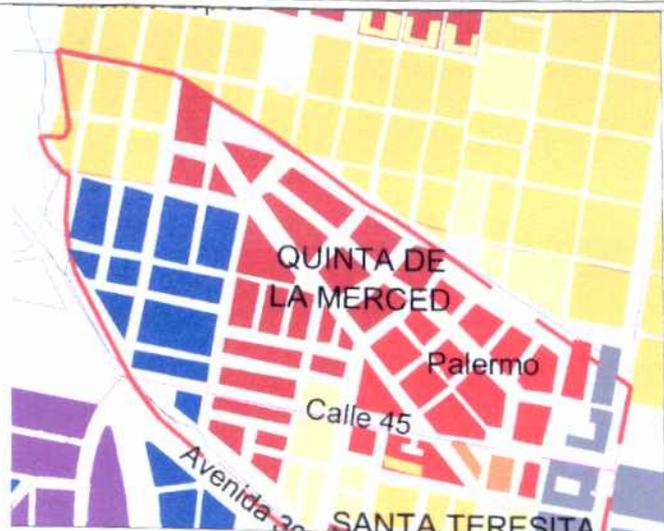
CRECIMIENTO HISTÓRICO - CRONOLOGÍA

- Antes de 1930
- 1930
- 1936
- 1944
- 1952
- 1960
- Después de 1960
- LÍMITE DEL BARRIO

El terreno que hoy ocupa el barrio Palermo perteneció a la Quinta de la Merced. Es muy claro que sus manzanas fueron siendo construidas a lo largo de las décadas del cuarenta, del cincuenta y del sesenta (siglo XX), siguiendo el sentido oriente - occidente.

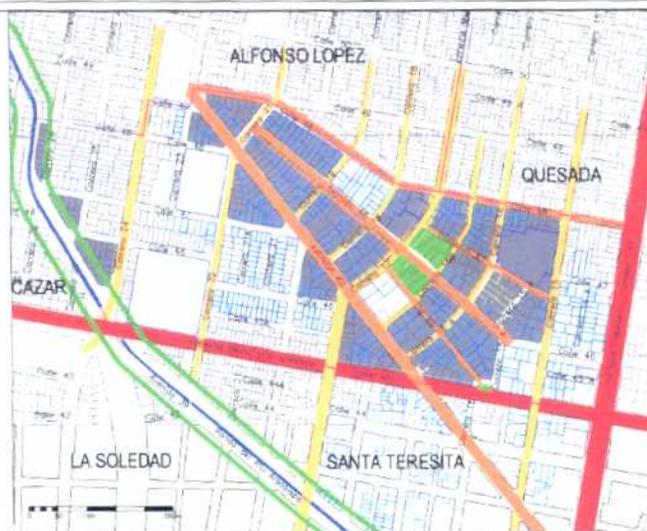
Inmuebles de Interés Cultural - MORFOLOGÍA EN PLANTA

- Conservación Integral
- Conservación Ecológica
- Restricción Parcial
- Restricción Total
- FORMA REGULAR
- FORMA IRREGULAR
- PARQUE
- LÍMITE DEL BARRIO
- VIAS PRINCIPALES: Norte
- VIAS ESTRUCTURANTES: Diagonales
- VIAS LOCALES: Conexión al contexto

En el barrio Palermo el trazado a partir de diagonales domina su estructura general. Las vías confluyen a un punto (Escuela Distrital, que hoy no hace parte del barrio), configurando un trazado que hace pensar en varias de las propuestas del urbanista Karl Brunner.

La arquitectura de cada una de las etapas caracteriza al barrio en sus subsectores. Esto matizado con la traza de calles curvas y no continuas le otorga a este barrio un carácter singular dentro del contexto urbano ampliado. Su dinámica económica amenaza desaparecer estas cualidades.
