AAA0084LTSK HABITACIONAL
CHIP **USO**
MARINA LAVERDE DE ALARCON
PROPIETARIO
Carrera 21 A No. 46-38/40
DIRECCION
CODIGO CATASTRAL
MATRICULA INMOBILIARIA
2
No. PISOS **FECHA CONSTRUCCION**
Tiene Observación:

BIENES DE INTERES CULTURAL

FICHA VALORACION ARQUITECTONICA INMUEBLE - TIPO

Barrio: Palermo

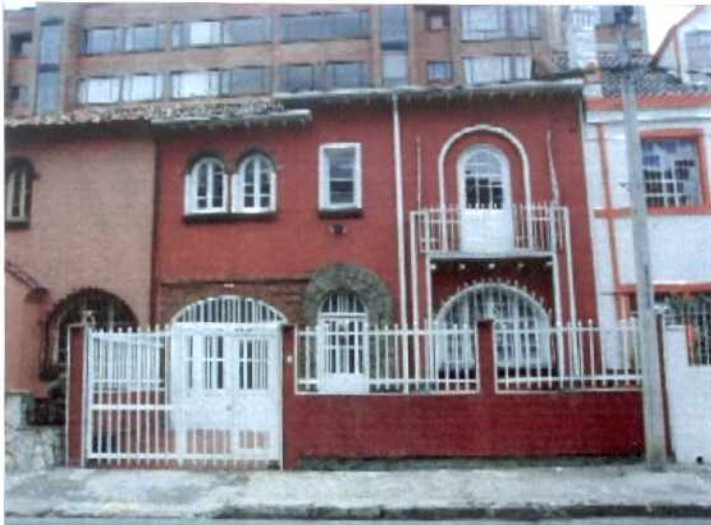
FOTOGRAFIA INMUEBLE

ARQUITECTONICA: 20-40-T-Cc
POPULAR: Volumetría en Fachada

SIC CT, CONSERVACION TIPOLOGICA
MOD. **CATEGORIA**
TEUSAQUILLO, 13
LOCALIDAD
Teusaquillo, 101
UPZ
Palermo, 7205 32 7
BARRIO **M/ZNA** **PREDIO**

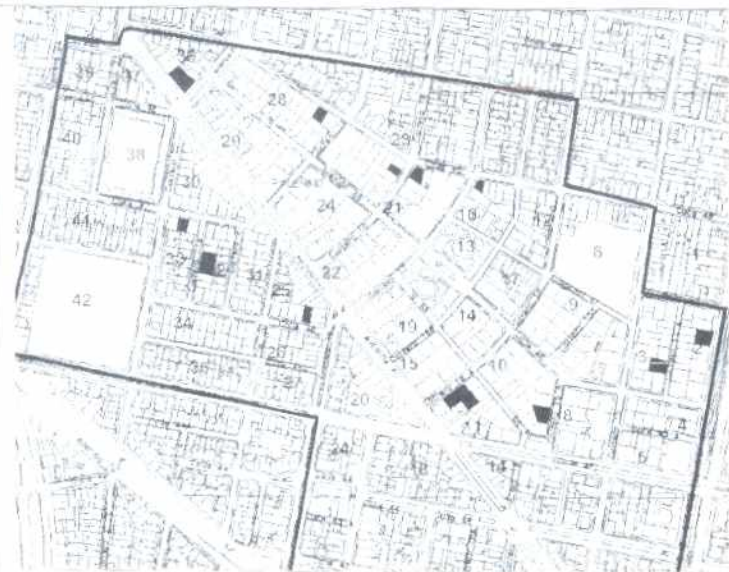
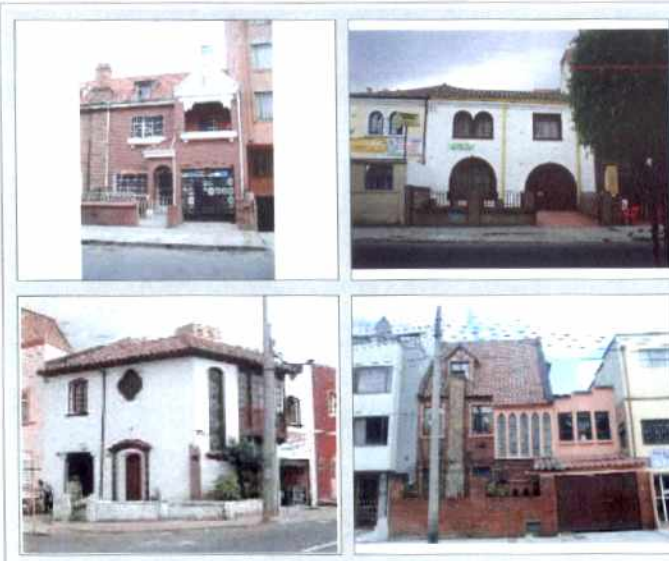
20-40-T-Cc

Inmuebles localizados usualmente entre medianeras (eventualmente con antejardín) que se caracterizan por destacar en sus fachadas (mediante elaboración detallada) los elementos de puertas y ventanas mediante trabajo decorativo (en madera o cemento); y por mostrar fachadas resultado de lo anterior con remates quebrados, figurados o escalonados, pueden tener pequeños aleros con canchillos decorados o elaboradas cornisas que dejan ver la cubierta. Las ventanas con dinteles de variadas formas, se presentan en secuencias de dos y tres.

Valores de estructura: La implantación paramentada (a veces con antejardines) con accesos frontales determinan en el espacio privado posibilidades definidas de distribución de los espacios de uso social y privado, que casi siempre llevan a plantear patios interiores para solucionar necesidades de iluminación apropiadas.. El manejo de la accesibilidad lateral (escasa) permite distribuciones diferenciadas de los espacios de uso social y privado.

Valores de forma: La composición de los componentes de fachada se destacan como motivo de trabajo geométrico sobre superficies homogéneas pañetadas (en ocasiones de ladrillo a la vista) En los casos en que forman parte de conjuntos semejantes se obtiene una imagen urbana de especial coherencia.

Valores de significado: la elección y combinación sencilla de los materiales para los planos de fachada en contraste con la elaboración detallada y las texturas y colores que ofrecen las puertas y ventanas, establecen un lenguaje que caracteriza esta arquitectura. Los detalles de rejas de puertas y ventanas presentan elaboración especial.

La implantación general paramentada (antejardines si aparecen) debe ser mantenida, si bien pueden abrirse posibilidades de mayor ocupación (áreas posteriores sin que se pierda la noción volumétrica), siempre y cuando mantenga de manera estricta relaciones de alturas de remates de volúmenes (formas geométrica, proporción, materiales y disposición dentro de la fachada), detalles de cornisas, ritmos y proporciones de puertas y ventanas, materiales compatibles y armónicos.

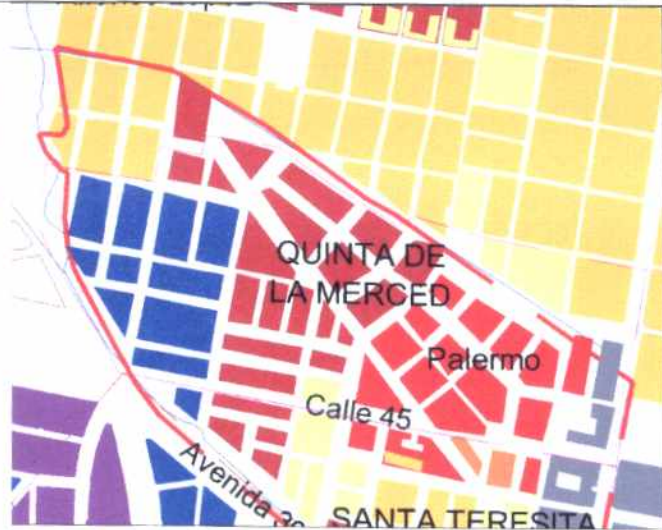
CRECIMIENTO HISTÓRICO - CRONOLOGÍA

El terreno que hoy ocupa el barrio Palermo perteneció a la Quinta de la Merced. Es muy claro que sus manzanas fueron siendo construidas a lo largo de las décadas del cuarenta, del cincuenta y del sesenta (siglo XX), siguiendo el sentido oriente - occidente.

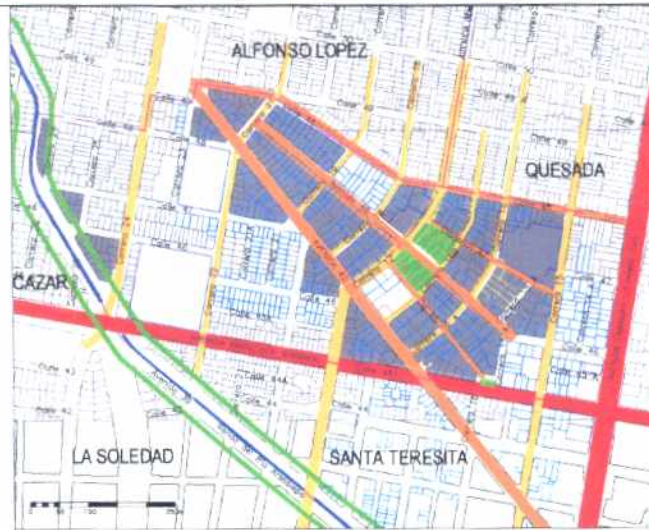
Inmuebles de Interés Cultural - MORFOLOGÍA EN PLANTA

El el barrio Palermo el trazado a partir de diagonales domina su estructura general. Las vías confluyen a un punto (Escuela Distrital, que hoy no hace parte del barrio), configurando un trazado que hace pensar en varias de las propuestas del urbanista Karl Brunner.

La arquitectura de cada una de las etapas caracteriza al barrio en sus subsectores. Esto matizado con la traza de calles curvas y no continuas le otorga a este barrio un carácter singular dentro del contexto urbano ampliado. Su dinámica económica amenaza desaparecer estas cualidades.
