Carrera 21 A No. 46-50/52

BIENES DE INTERES CULTURAL

FICHA VALORACION ARQUITECTONICA INMUEBLE - TIPO

Barrio: Palermo

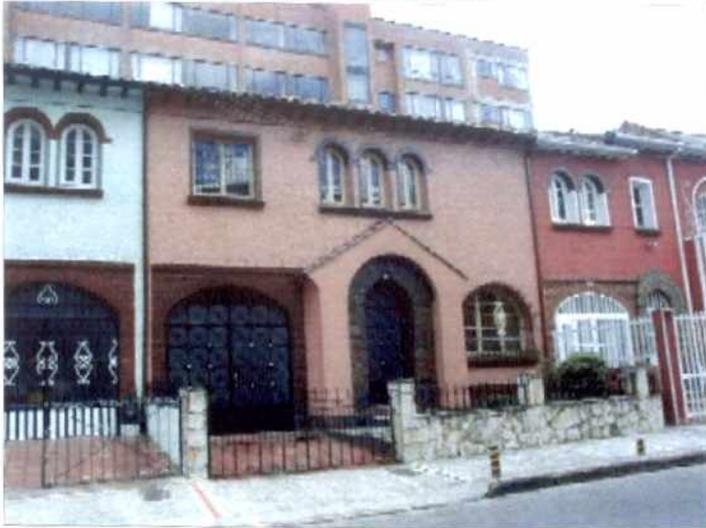
FOTOGRAFIA INMUEBLE

OBSERVACION Diseño pareado

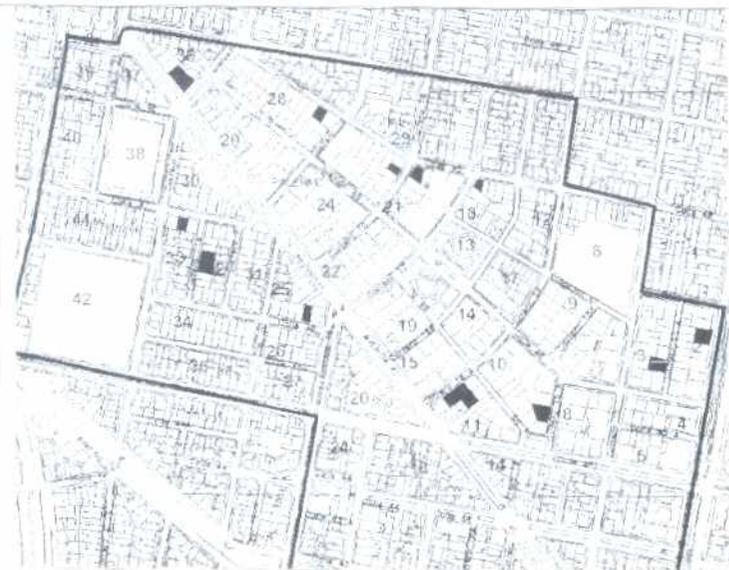
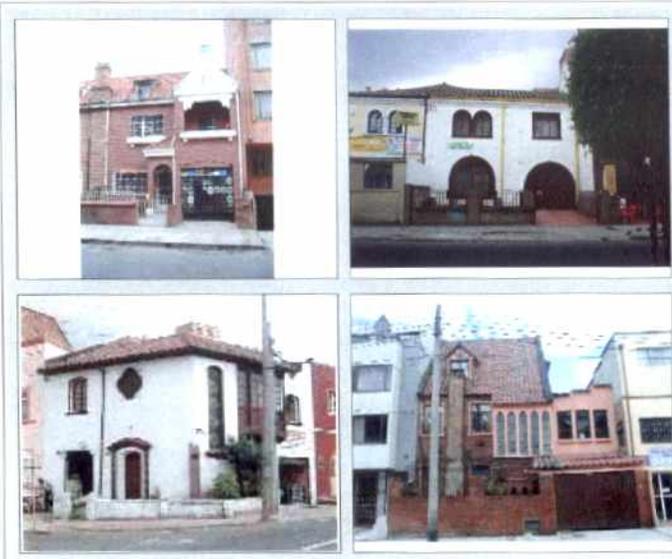
20-40-T-Cc

Inmuebles localizados usualmente entre medianeras (eventualmente con antejardín) que se caracterizan por destacar en sus fachadas (mediante elaboración detallada) los elementos de puertas y ventanas mediante trabajo decorativo (en madera o cemento); y por mostrar fachadas resultado de lo anterior con remates quebrados, figurados o escalonados, pueden tener pequeños aleros con canchillos decorados o elaboradas cornisas que dejan ver la cubierta. Las ventanas con dinteles de variadas formas, se presentan en secuencias de dos y tres.

Valores de estructura: La implantación paramentada (a veces con antejardines) con accesos frontales determinan en el espacio privado posibilidades definidas de distribución de los espacios de uso social y privado, que casi siempre llevan a plantear patios interiores para solucionar necesidades de iluminación apropiadas.. El manejo de la accesibilidad lateral (escasa) permite distribuciones diferenciadas de los espacios de uso social y privado.

Valores de forma: La composición de los componentes de fachada se destacan como motivo de trabajo geométrico sobre superficies homogéneas pañetadas (en ocasiones de ladrillo a la vista) En los casos en que forman parte de conjuntos semejantes se obtiene una imagen urbana de especial coherencia.

Valores de significado: la elección y combinación sencilla de los materiales para los planos de fachada en contraste con la elaboración detallada y las texturas y colores que ofrecen las puertas y ventanas, establecen un lenguaje que caracteriza esta arquitectura. Los detalles de rejas de puertas y ventanas presentan elaboración especial.

La implantación general paramentada (antejardines si aparecen) debe ser mantenida, si bien pueden abrirse posibilidades de mayor ocupación (áreas posteriores sin que se pierda la noción volumétrica), siempre y cuando mantenga de manera estricta relaciones de alturas de remates de volúmenes (formas geométrica, proporción, materiales y disposición dentro de la fachada), detalles de cornisas, ritmos y proporciones de puertas y ventanas, materiales compatibles y armónicos.

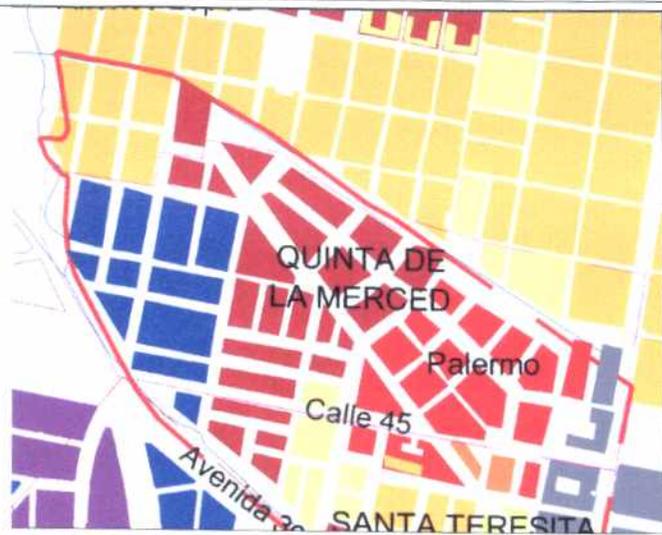
CRECIMIENTO HISTÓRICO - CRONOLOGÍA

El terreno que hoy ocupa el barrio Palermo perteneció a la Quinta de la Merced. Es muy claro que sus manzanas fueron siendo construidas a lo largo de las décadas del cuarenta, del cincuenta y del sesenta (siglo XX), siguiendo el sentido oriente - occidente.

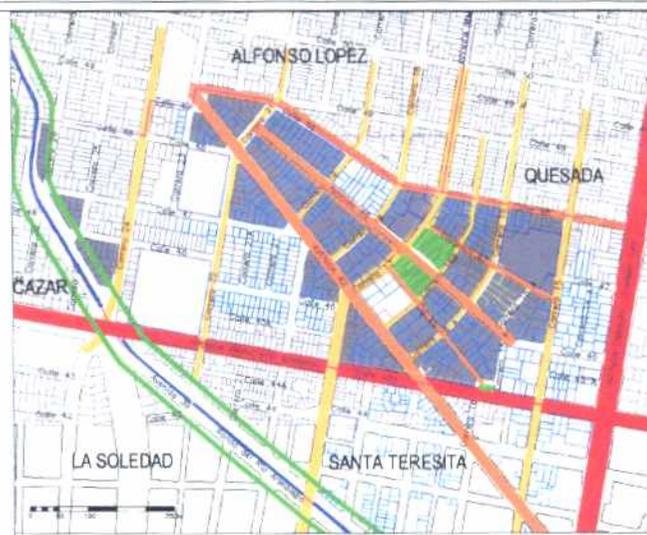
Inmuebles de Interés Cultural - MORFOLOGÍA EN PLANTA

El el barrio Palermo el trazado a partir de diagonales domina su estructura general. Las vías confluyen a un punto (Escuela Distrital, que hoy no hace parte del barrio), configurando un trazado que hace pensar en varias de las propuestas del urbanista Karl Brunner.

La arquitectura de cada una de las etapas caracteriza al barrio en sus subsectores. Esto matizado con la traza de calles curvas y no continuas le otorga a este barrio un carácter singular dentro del contexto urbano ampliado. Su dinámica económica amenaza desaparecer estas cualidades.
