Carrera 21 A No. 46-54

BIENES DE INTERES CULTURAL

FICHA VALORACION URBANA

Palermo

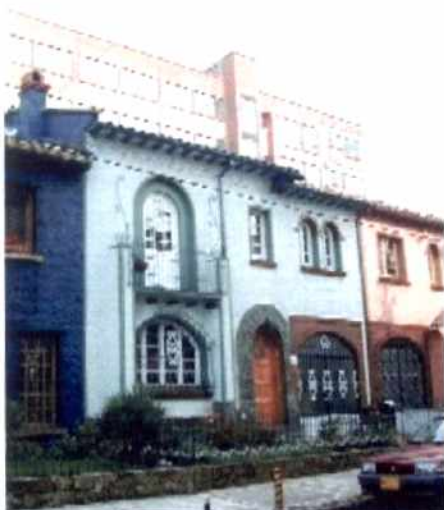
FOTOGRAFIA INMUEBLE

OBSERVACION Diseño pareado

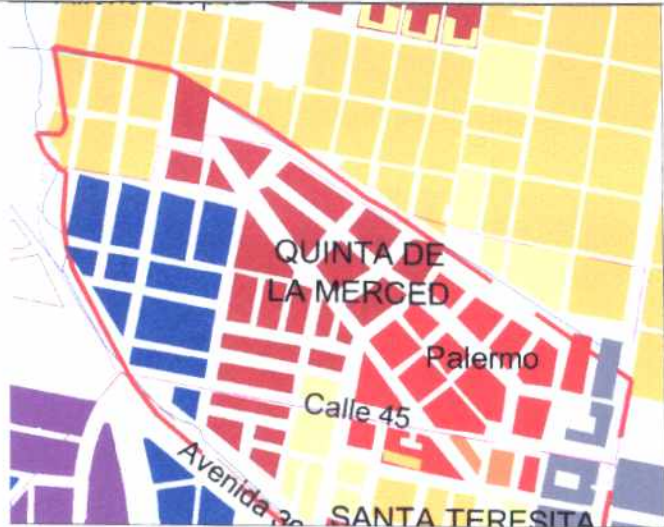
CRECIMIENTO HISTÓRICO - CRONOLOGÍA

El terreno que hoy ocupa el barrio Palermo perteneció a la Quinta de la Merced. Es muy claro que sus manzanas fueron siendo construidas a lo largo de las décadas del cuarenta, del cincuenta y del sesenta (siglo XX), siguiendo el sentido oriente - occidente.

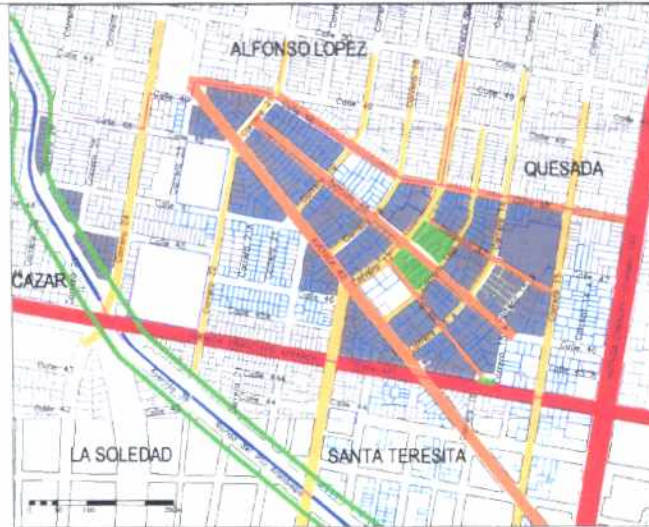
Inmuebles de Interés Cultural - MORFOLOGÍA EN PLANTA

El el barrio Palermo el trazado a partir de diagonales domina su estructura general. Las vías confluyen a un punto (Escuela Distrital, que hoy no hace parte del barrio), configurando un trazado que hace pensar en varias de las propuestas del urbanista Karl Brunner.

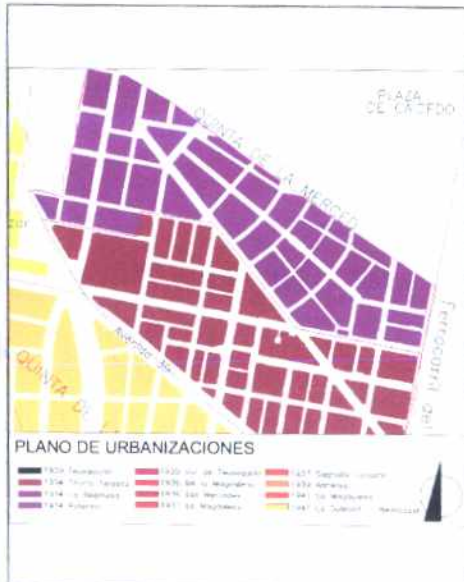
PLANO DE URBANIZACIONES

La arquitectura de cada una de las etapas caracteriza al barrio en sus subsectores. Esto matizado con la traza de calles curvas y no continuas le otorga a este barrio un carácter singular dentro del contexto urbano ampliado. Su dinámica económica amenaza desaparecer estas cualidades.
