Carrera 21 A No. 46-70

BIENES DE INTERES CULTURAL

FICHA VALORACION URBANA

Palermo

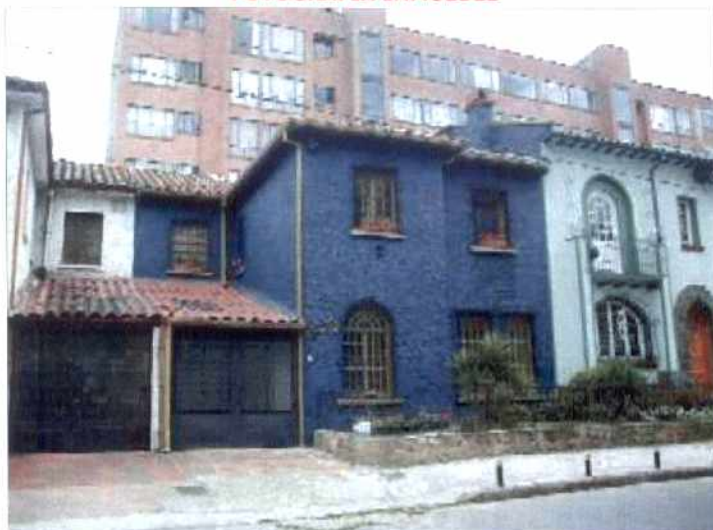
FOTOGRAFIA INMUEBLE

ARQUITECTONICA: 20-40-T-Ad

POPULAR: Techo-Fachada

SIC MOD. CT, CONSERVACION TIPOLOGICA

2
No. PISOS

OBSERVACION Diseño pareado

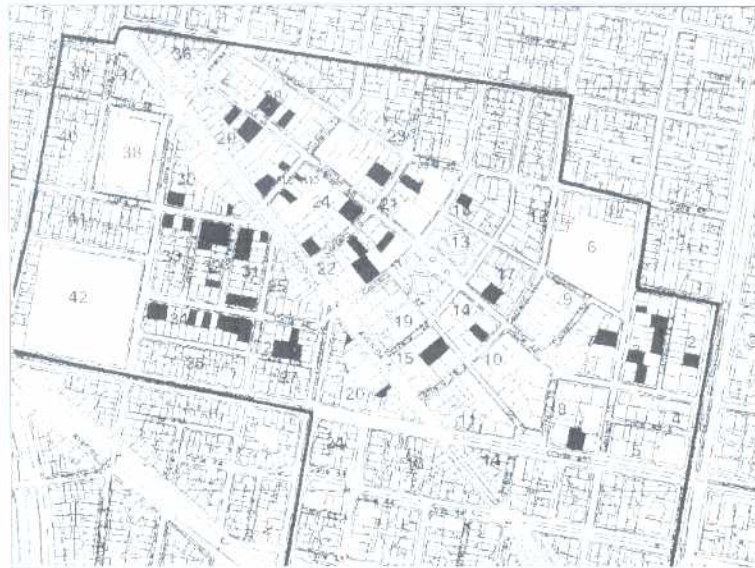
DESCRIPCION DEL TIPO

Inmuebles localizados entre medianeras o en esquina que pueden contar o no con antejardín; presentan como característica el manejo de cubiertas elaboradas en teja de barro, con inclinación igual o menor a 30°. Los dos cuerpos, el de su cubierta y el de su fachada determinan un sentido horizontal en su composición general. Los vanos de ventanas presentan formas y remates diversos dentro de distribuciones Variadas.

Valores de estructura: La implantación con antejardines otorgan al espacio privado posibilidades definidas de distribución espacial interna (a menudo determinan la aparición de patios interiores de iluminación) y al espacio público calidad ambiental. El manejo de la accesibilidad frontal se desarrolla de forma lateral o central definiendo distribuciones diferenciadas de los espacios de uso social y privado.

Valores de forma: La composición de la fachada muestra como motivo central los triángulos que definen el manejo de las cubiertas inclinadas; adicionalmente se divide en cuerpo que definen ritmos y localización de los vanos de puertas y ventanas. La proyección de los volúmenes en la fachadas, cuando se presenta, establece efectos volumétricos de gran solidez y coherencia.

Valores de significado: la disposición y combinación de los materiales de cubierta y fachadas, su elaboración detallada y las texturas y colores que ofrecen, establecen un lenguaje que, junto con la disposición de puertas y ventanas de madera también elaboradas, caracteriza esta arquitectura. Los detalles de marcos y rejas de ventanas son igualmente característicos.

La implantación general (antejardines con prioridad) debe ser mantenida, si bien pueden abrirse posibilidades de mayor ocupación (áreas posteriores o laterales sin que se pierda la noción de aislamiento lateral), siempre y cuando mantenga de manera estricta relaciones de alturas de remates de volúmenes y cornisas, así como con los perfiles de cubiertas (inclinaciones, cumbres, limahoyas, limatesas), ritmos y proporciones de puertas y ventanas, materiales compatibles y armónicos.

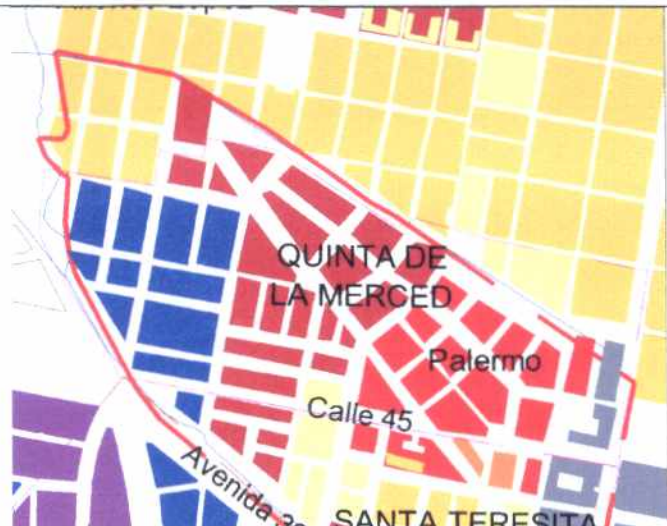
CRECIMIENTO HISTÓRICO - CRONOLOGÍA

El terreno que hoy ocupa el barrio Palermo perteneció a la Quinta de la Merced. Es muy claro que sus manzanas fueron siendo construidas a lo largo de las décadas del cuarenta, del cincuenta y del sesenta (siglo XX), siguiendo el sentido oriente - occidente.

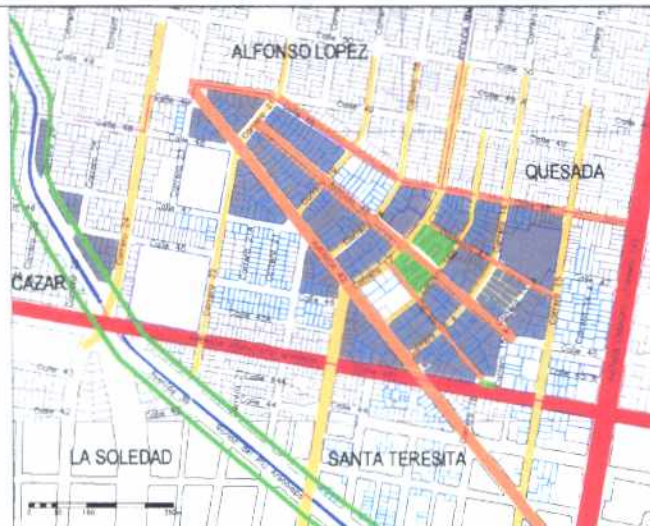
Inmuebles de Interés Cultural - MORFOLOGÍA EN PLANTA

En el barrio Palermo el trazado a partir de diagonales domina su estructura general. Las vías confluyen a un punto (Escuela Distrital, que hoy no hace parte del barrio), configurando un trazado que hace pensar en varias de las propuestas del urbanista Karl Brunner.

La arquitectura de cada una de las etapas caracteriza al barrio en sus subsectores. Esto matizado con la traza de calles curvas y no continuas le otorga a este barrio un carácter singular dentro del contexto urbano ampliado. Su dinámica económica amenaza desaparecer estas cualidades.
