Calle 45 A No. 20-46/48

BIENES DE INTERES CULTURAL

FICHA VALORACION ARQUITECTONICA INMUEBLE - TIPO

FICHA VALORACION URBANA

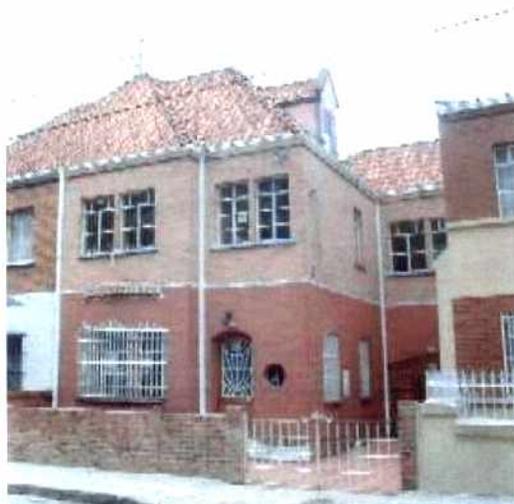
FOTOGRAFIA INMUEBLE

OBSERVACION Diseño pareado

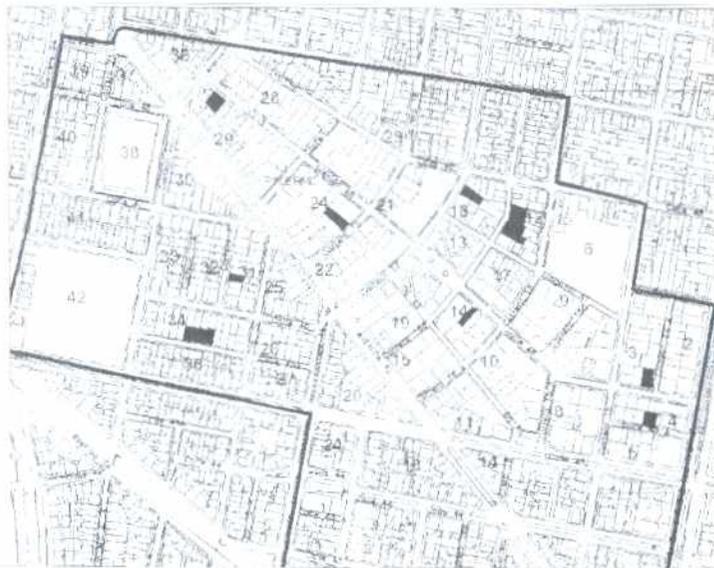
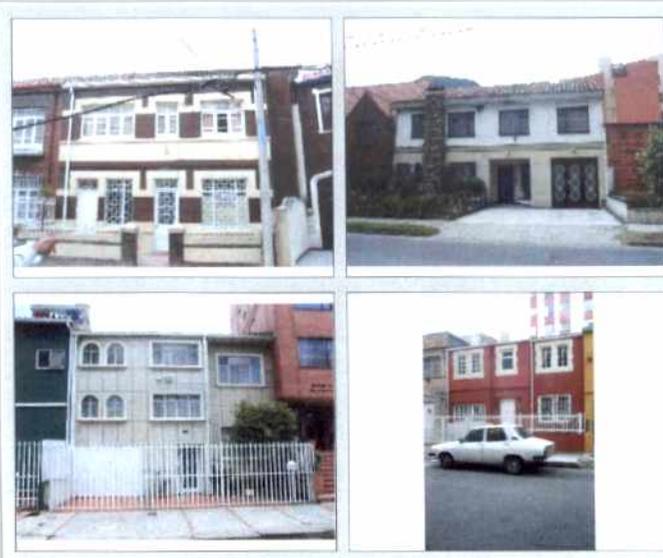
Inmuebles usualmente emplazados entre medianeras a paramento continuo (a veces con antejardín) que se caracterizan por presentar como condición básica volumétrica del cuerpo arquitectónico el rectángulo horizontal. La fachada presenta sus elementos de puertas y ventanas dispuestos de tal forma que aparecen como elementos aislados pero dentro de una rigurosa distribución reticular sobre el plano homogéneo de la fachada. Ocasionalmente muestran cornisas trabajadas como remate de la fachada o la sobreelevan para ocultar la cubierta.

Valores de estructura: La implantación paramentada (a veces con antejardines) con accesos frontales determinan en el espacio privado posibilidades definidas de distribución de los espacios de uso social y privado, que casi siempre llevan a plantear patios interiores para solucionar necesidades de iluminación apropiadas. En caso de existir, los antejardines otorgan al espacio público una gran calidad.

Valores de forma: La composición de los componentes de fachada se destacan como motivo de trabajo geométrico (con materiales industriales) sobre superficies homogéneas pañetadas o de ladrillo a la vista. El manejo de los vanos de puertas y ventanas determina combinaciones rítmicas y geométricas. En los casos en que forman parte de conjuntos semejantes se obtiene una imagen urbana de especial coherencia.

La implantación general paramentada (antejardines si aparecen) debe ser mantenida, si bien pueden abrirse posibilidades de mayor ocupación (áreas posteriores sin que se pierda la noción volumétrica), siempre y cuando mantenga de manera estricta relaciones de alturas de remates de volúmenes, proporción y disposición de los elementos de fachada y materiales compatibles y armónicos.

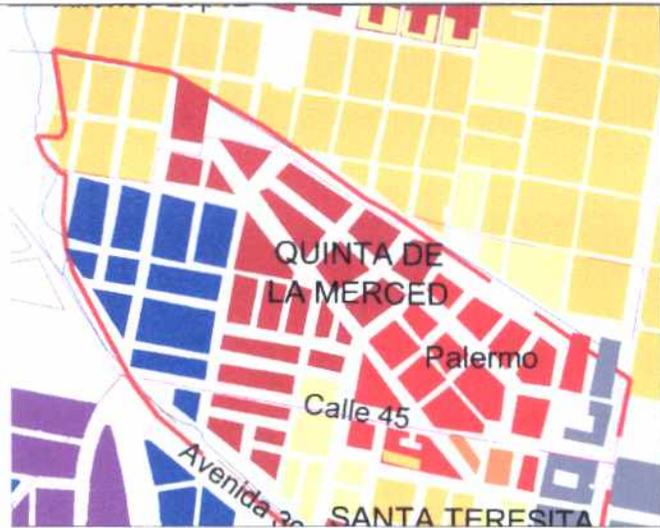
CRECIMIENTO HISTÓRICO - CRONOLOGÍA

El terreno que hoy ocupa el barrio Palermo perteneció a la Quinta de la Merced. Es muy claro que sus manzanas fueron siendo construidas a lo largo de las décadas del cuarenta, del cincuenta y del sesenta (siglo XX), siguiendo el sentido oriente - occidente.

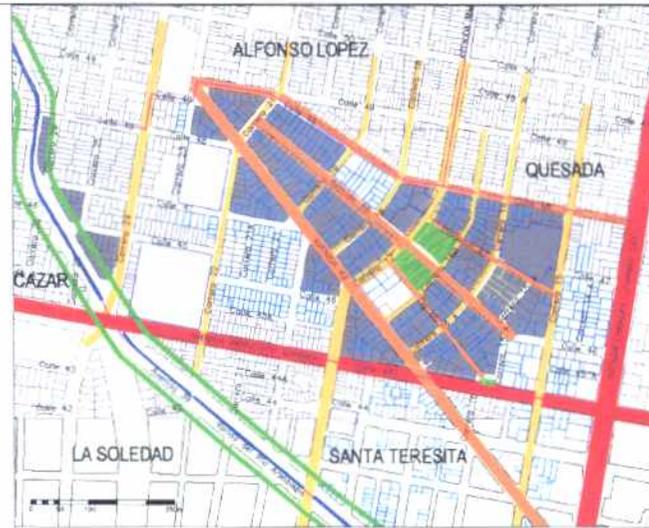
Inmuebles de Interés Cultural - MORFOLOGÍA EN PLANTA

En el barrio Palermo el trazado a partir de diagonales domina su estructura general. Las vías confluyen a un punto (Escuela Distrital, que hoy no hace parte del barrio), configurando un trazado que hace pensar en varias de las propuestas del urbanista Karl Brunner.
