TEUSAQUILLO, 13
LOCALIDAD

Palermo, 7205 34 13
BARRIO M/ZNA PREDIO

Calle 45 A No. 21-40/42

FICHA VALORACION ARQUITECTONICA INMUEBLE - TIPO

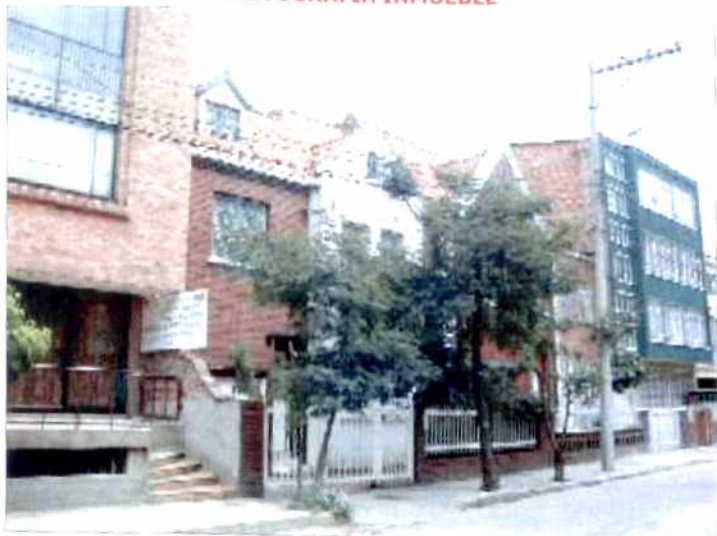
FOTOGRAFIA INMUEBLE

ARQUITECTONICA: 20-40-T-Ac

SIC CT, CONSERVACION TIPOLOGICA
MOD. CATEGORIA

2 yAltillo
No. PISOS FECHA CONSTRUCCION

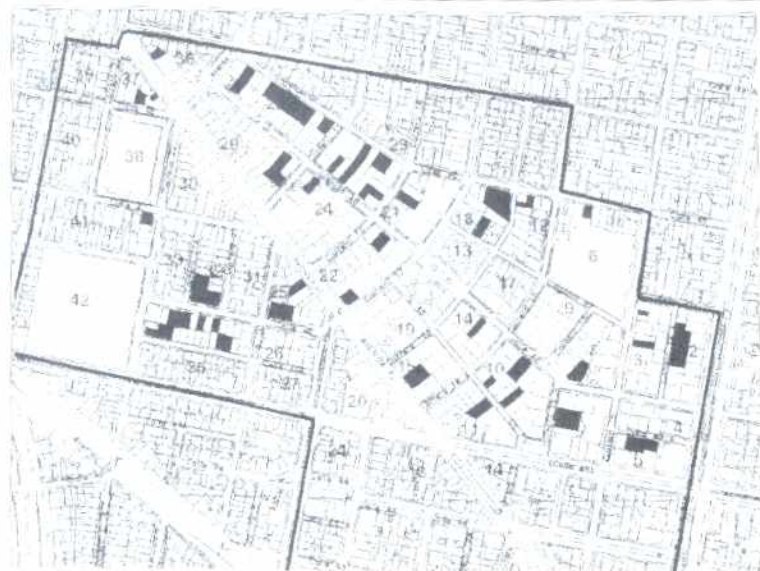
20-40-T-Ac

Inmuebles localizados entre medianeras (eventualmente en esquina) que pueden contar o no con antejardín. Presentan como característica dominante el uso de cubiertas elaboradas preferencialmente en teja de barro con inclinación igual o menor a 45º cuya característica dominante en fachada son los remates triangulares. Las fachadas son trabajadas haciendo marcos elaborados a puertas y ventanas que, en ocasiones, se sobrealzan del plano general frontal.

Valores de estructura: La implantación con antejardines otorgan al espacio privado posibilidades definidas de distribución espacial interna (a menudo determinan la aparición de patios interiores de iluminación) y al espacio público calidad ambiental. El manejo de la accesibilidad frontal se desarrolla de forma lateral o central definiendo distribuciones diferenciadas de los espacios de uso social y privado.

Valores de forma: La composición de la fachada muestra como motivo central los dos rectángulos que configuran el cuerpo de la construcción y la cubierta; adicionalmente se divide en cuerpos que definen ritmos y localización de los vanos de puertas y ventanas. La proyección de los volúmenes en la fachadas, cuando se presenta, establece efectos volumétricos de gran solidez y coherencia.

Valores de significado: la disposición y combinación de los materiales de cubierta y fachadas, su elaboración detallada y las texturas y colores que ofrecen, establecen un lenguaje que, junto con la disposición de puertas y ventanas de madera también elaboradas, caracteriza esta arquitectura. Los detalles de marcos y rejas de ventanas son igualmente característicos.

La implantación general (antejardines con prioridad) debe ser mantenida, si bien pueden abrirse posibilidades de mayor ocupación (áreas posteriores o laterales sin que se pierda la noción de aislamiento lateral), siempre y cuando mantenga de manera estricta relaciones de alturas de remates de volúmenes y cornisas, así como con los perfiles de cubiertas (inclinaciones, cumbreras, limahoyas, limatesas), ritmos y proporciones de puertas y ventanas, materiales compatibles y armónicos.

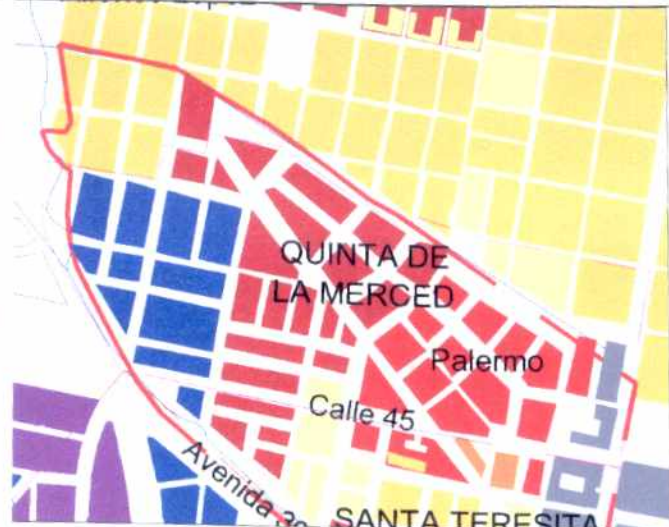
CRECIMIENTO HISTÓRICO - CRONOLOGÍA

- Antes de 1900
- 1900
- 1903
- 1906
- 1908
- 1944
- 1952
- 1960
- Después de 1960
- LÍMITEL DEL BARRIO

El terreno que hoy ocupa el barrio Palermo perteneció a la Quinta de la Merced. Es muy claro que sus manzanas fueron siendo construidas a lo largo de las décadas del cuarenta, del cincuenta y del sesenta (siglo XX), siguiendo el sentido oriente - occidente.

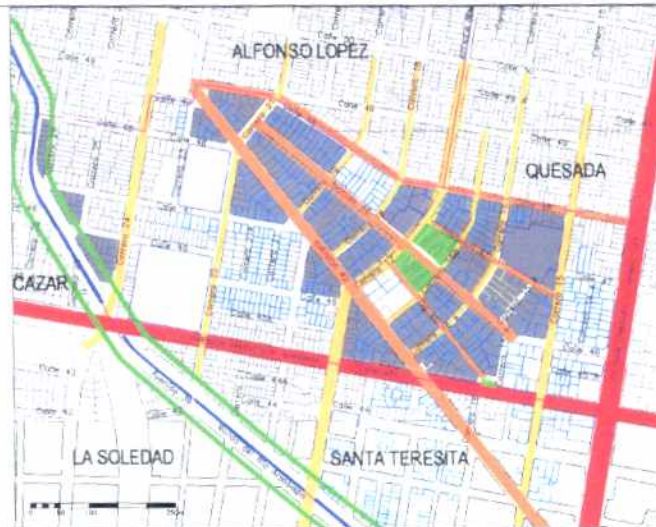
Inmuebles de Interés Cultural - MORFOLOGÍA EN PLANTA

- Conservación Integral
- Conservación Tipológica
- Restauración Parcial
- Restauración Total
- FORMA REGULAR
- FORMA IRREGULAR
- PARKOL
- LÍMITEL DEL BARRIO
- VIAS PRINCIPALES: Norte
- VIAS ESTRUCTURANTES: Diagonales
- VIAS LOCALES: Conexión al contexto

El el barrio Palermo el trazado a partir de diagonales domina su estructura general. Las vías confluyen a un punto (Escuela Distrital, que hoy no hace parte del barrio), configurando un trazado que hace pensar en varias de las propuestas del urbanista Karl Brunner.

La arquitectura de cada una de las etapas caracteriza al barrio en sus subsectores. Esto matizado con la traza de calles curvas y no continuas le otorga a este barrio un carácter singular dentro del contexto urbano ampliado. Su dinámica económica amenaza desaparecer estas cualidades.
