ARQUITECTONICA: 20-40-T-Cc
POPULAR: Volumetría en Fachada

AAA0084MORU	HABITACIONAL	
CHIP	USO	
LEASING SELFIN		
PROPIETARIO		
Avenida 42 No. 22-12/16 Esquina Transversal 21 No. 48-17		
DIRECCION

DEPARTAMENTO ADMINISTRATIVO DE PLANEACION DISTRICTAL

FICHA VALORACION ARQUITECTONICA INMUEBLE - TIPO

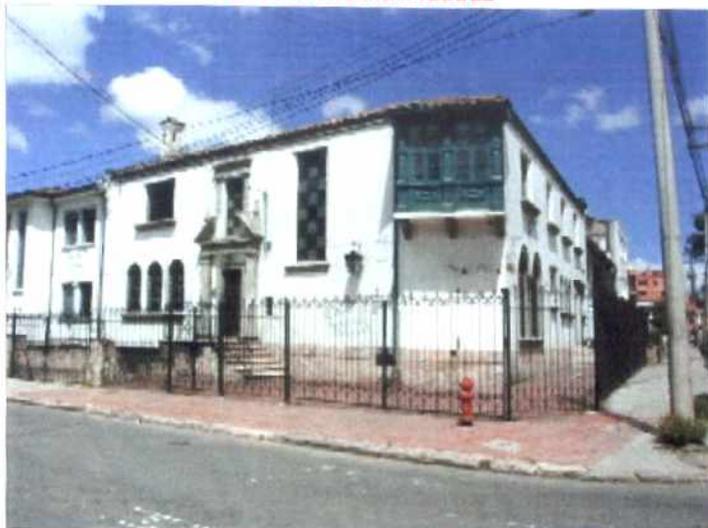
FOTOGRAFIA INMUEBLE

SIC	CT, CONSERVACION TIPOLOGICA	
MOD.	CATEGORIA	
TEUSAQUILLO, 13		
LOCALIDAD		
Teusaquillo, 101		
UPZ		
Palermo, 7205	36	1
BARRIO	M/ZNA	PREDIO

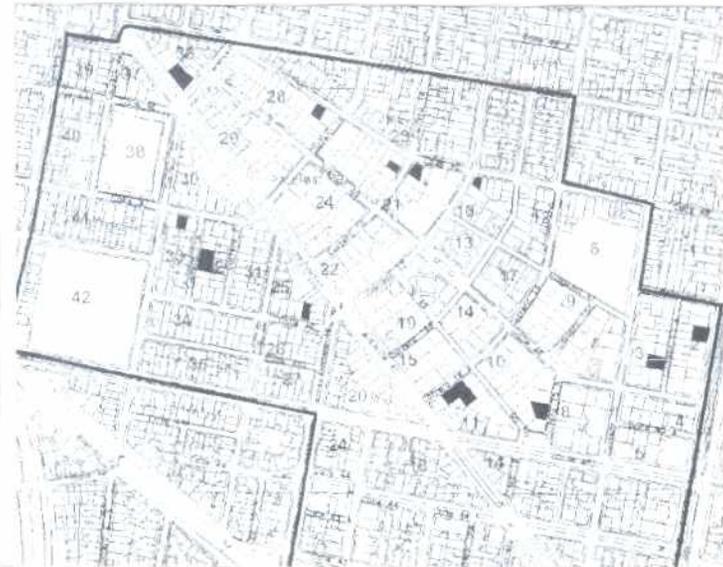
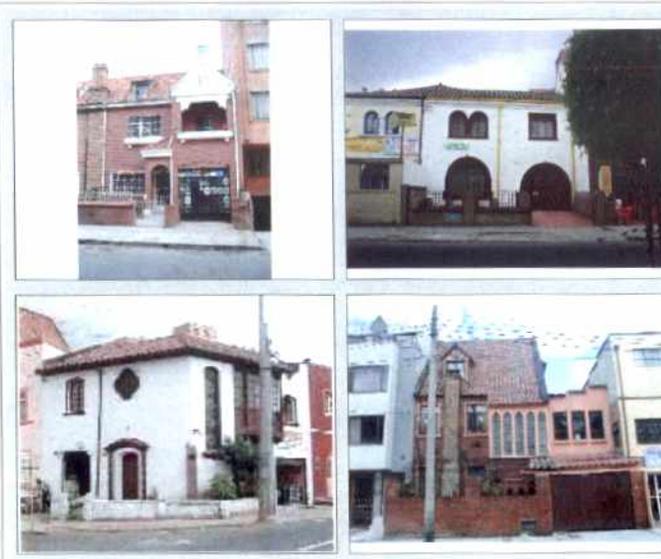
20-40-T-Cc

Inmuebles localizados usualmente entre medianeras (eventualmente con antejardín) que se caracterizan por destacar en sus fachadas (mediante elaboración detallada) los elementos de puertas y ventanas mediante trabajo decorativo (en madera o cemento); y por mostrar fachadas resultado de lo anterior con remates quebrados, figurados o escalonados, pueden tener pequeños aleros con canecillos decorados o elaboradas cornisas que dejan ver la cubierta. Las ventanas con dinteles de variadas formas, se presentan en secuencias de dos y tres.

Valores de estructura: La implantación paramentada (a veces con antejardines) con accesos frontales determinan en el espacio privado posibilidades definidas de distribución de los espacios de uso social y privado, que casi siempre llevan a plantear patios interiores para solucionar necesidades de iluminación apropiadas.. El manejo de la accesibilidad lateral (escasa) permite distribuciones diferenciadas de los espacios de uso social y privado.

Valores de forma: La composición de los componentes de fachada se destacan como motivo de trabajo geométrico sobre superficies homogéneas pañetadas (en ocasiones de ladrillo a la vista) En los casos en que forman parte de conjuntos semejantes se obtiene una imagen urbana de especial coherencia.

Valores de significado: la elección y combinación sencilla de los materiales para los planos de fachada en contraste con la elaboración detallada y las texturas y colores que ofrecen las puertas y ventanas, establecen un lenguaje que caracteriza esta arquitectura. Los detalles de rejas de puertas y ventanas presentan elaboración especial.

La implantación general paramentada (antejardines si aparecen) debe ser mantenida, si bien pueden abrirse posibilidades de mayor ocupación (áreas posteriores sin que se pierda la noción volumétrica), siempre y cuando mantenga de manera estricta relaciones de alturas de remates de volúmenes (formas geométrica, proporción, materiales y disposición dentro de la fachada), detalles de cornisas, ritmos y proporciones de puertas y ventanas, materiales compatibles y armónicos.

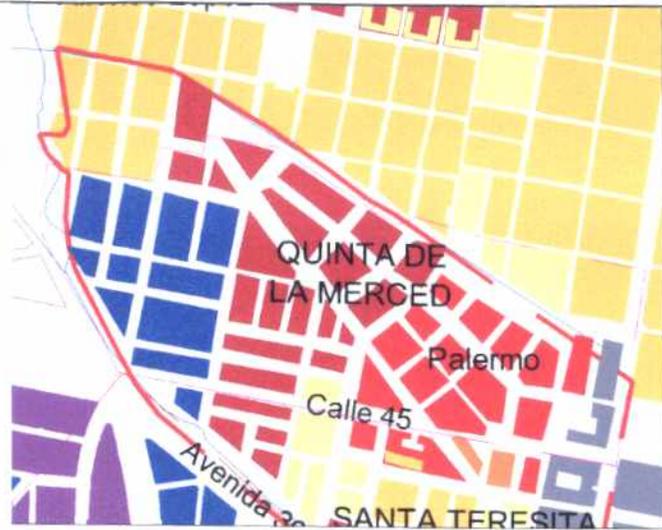
CRECIMIENTO HISTÓRICO - CRONOLOGÍA

El terreno que hoy ocupa el barrio Palermo perteneció a la Quinta de la Merced. Es muy claro que sus manzanas fueron siendo construidas a lo largo de las décadas del cuarenta, del cincuenta y del sesenta (siglo XX), siguiendo el sentido oriente - occidente.

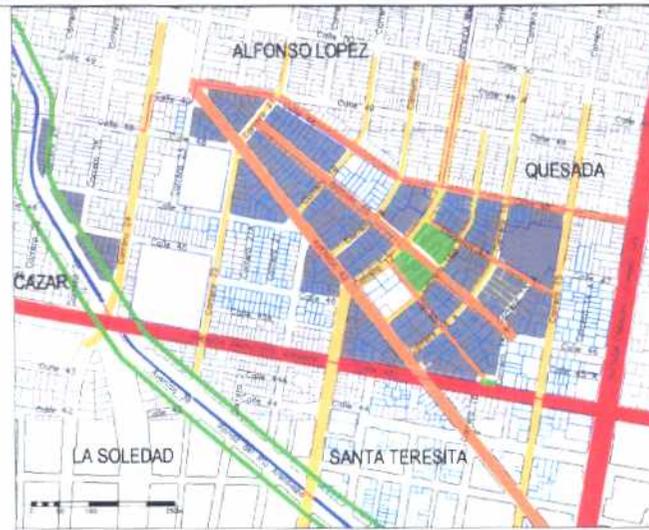
Inmuebles de Interés Cultural - MORFOLOGÍA EN PLANTA

El el barrio Palermo el trazado a partir de diagonales domina su estructura general. Las vías confluyen a un punto (Escuela Distrital, que hoy no hace parte del barrio), configurando un trazado que hace pensar en varias de las propuestas del urbanista Karl Brunner.

La arquitectura de cada una de las etapas caracteriza al barrio en sus subsectores. Esto matizado con la traza de calles curvas y no continuas le otorga a este barrio un carácter singular dentro del contexto urbano ampliado. Su dinámica económica amenaza desaparecer estas cualidades.
