BIENES DE INTERES CULTURAL

FICHA IDENTIFICACION INDIVIDUAL INMUEBLE

007205-036-02

Avenida 42 No. 22-22/26, Avenida 42 No. 21-22/26 DIRECCION

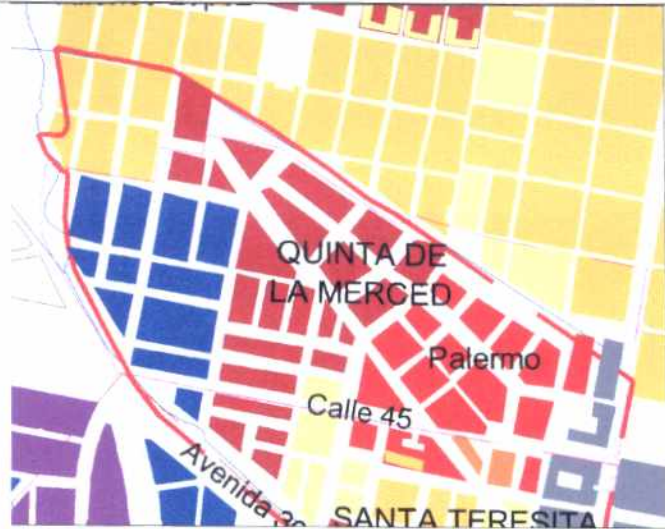
CRECIMIENTO HISTÓRICO - CRONOLOGÍA

El terreno que hoy ocupa el barrio Palermo perteneció a la Quinta de la Merced. Es muy claro que sus manzanas fueron siendo construidas a lo largo de las décadas del cuarenta, del cincuenta y del sesenta (siglo XX), siguiendo el sentido oriente - occidente.

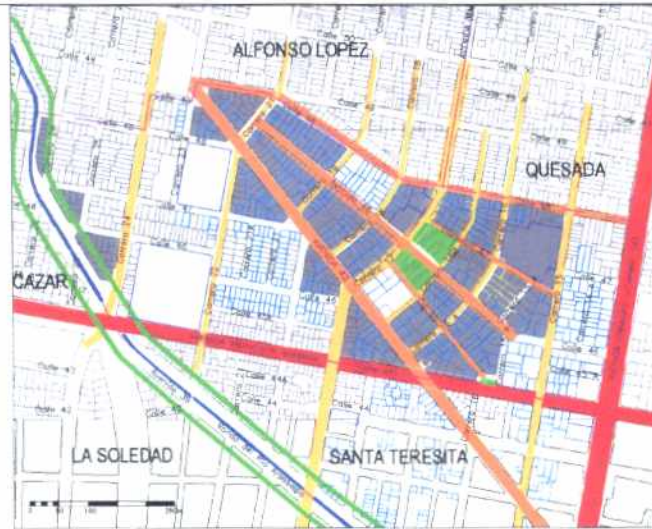
Inmuebles de Interés Cultural - MORFOLOGÍA EN PLANTA

En el barrio Palermo el trazado a partir de diagonales domina su estructura general. Las vías confluyen a un punto (Escuela Distrital, que hoy no hace parte del barrio), configurando un trazado que hace pensar en varias de las propuestas del urbanista Karl Brunner.

La arquitectura de cada una de las etapas caracteriza al barrio en sus subsectores. Esto matizado con la traza de calles curvas y no continuas le otorga a este barrio un carácter singular dentro del contexto urbano ampliado. Su dinámica económica amenaza desaparecer estas cualidades.
