Calle 47 No. 22-17
DIRECCION

BIENES DE INTERES CULTURAL

FICHA VALORACION ARQUITECTONICA INMUEBLE - TIPO

Palermo

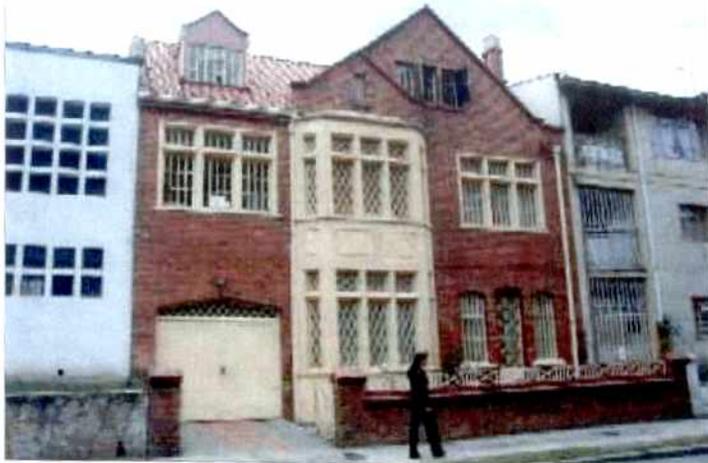
FOTOGRAFIA INMUEBLE

ARQUITECTONICA: 20-40-T-Ac

SIC CT, CONSERVACION TIPOLOGICA
MOD. CATEGORIA

2 y Altillo
No. PISOS FECHA CONSTRUCCION

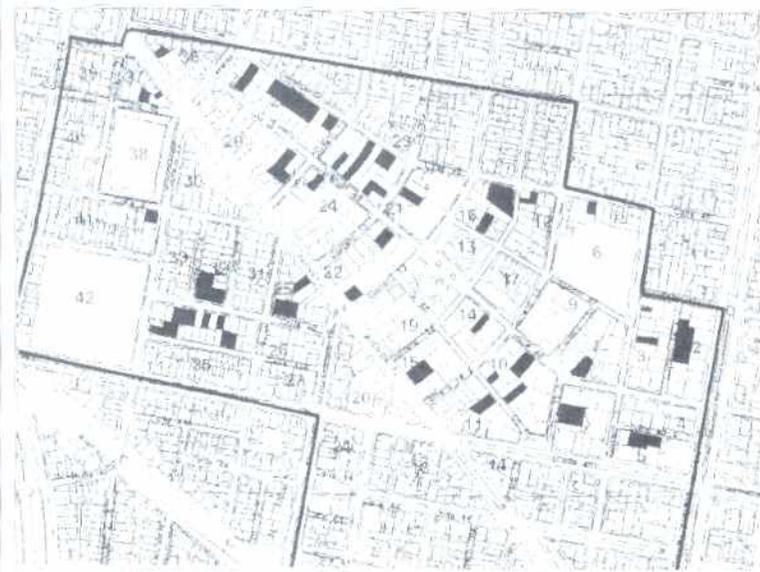
20-40-T-Ac

Inmuebles localizados entre medianeras (eventualmente en esquina) que pueden contar o no con antejardín. Presentan como característica dominante el uso de cubiertas elaboradas preferencialmente en teja de barro con inclinación igual o menor a 45° cuya característica dominante en fachada son los remates triangulares. Las fachadas son trabajadas haciendo marcos elaborados a puertas y ventanas que, en ocasiones, se sobrealzan del plano general frontal.

Valores de forma: La composición de la fachada muestra como motivo central los dos rectángulos que configuran el cuerpo de la construcción y la cubierta; adicionalmente se divide en cuerpos que definen ritmos y localización de los vanos de puertas y ventanas. La proyección de los volúmenes en la fachadas, cuando se presenta, establece efectos volumétricos de gran solidez y coherencia.

Valores de significado: la disposición y combinación de los materiales de cubierta y fachadas, su elaboración detallada y las texturas y colores que ofrecen, establecen un lenguaje que, junto con la disposición de puertas y ventanas de madera también elaboradas, caracteriza esta arquitectura. Los detalles de marcos y rejas de ventanas son igualmente característicos.

La implantación general (antejardines con prioridad) debe ser mantenida, si bien pueden abrirse posibilidades de mayor ocupación (áreas posteriores o laterales sin que se pierda la noción de aislamiento lateral), siempre y cuando mantenga de manera estricta relaciones de alturas de remates de volúmenes y cornisas, así como con los perfiles de cubiertas (inclinaciones, cumbres, limahoyas, limatesas), ritmos y proporciones de puertas y ventanas, materiales compatibles y armónicos.

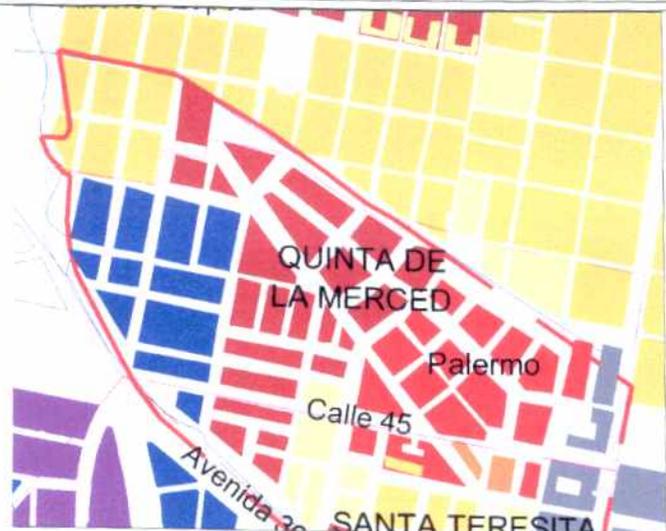
CRECIMIENTO HISTÓRICO - CRONOLOGÍA

El terreno que hoy ocupa el barrio Palermo perteneció a la Quinta de la Merced. Es muy claro que sus manzanas fueron siendo construidas a lo largo de las décadas del cuarenta, del cincuenta y del sesenta (siglo XX), siguiendo el sentido oriente - occidente.

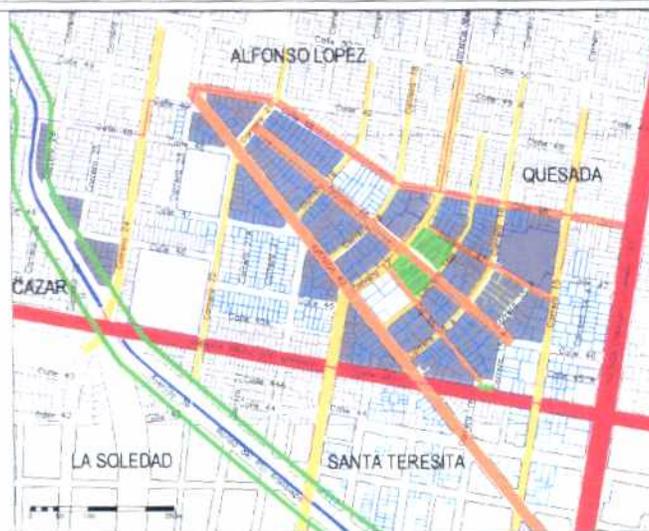
Inmuebles de Interés Cultural - MORFOLOGÍA EN PLANTA

En el barrio Palermo el trazado a partir de diagonales domina su estructura general. Las vías confluyen a un punto (Escuela Distrital, que hoy no hace parte del barrio), configurando un trazado que hace pensar en varias de las propuestas del urbanista Karl Brunner.

La arquitectura de cada una de las etapas caracteriza al barrio en sus subsectores. Esto matizado con la traza de calles curvas y no continuas le otorga a este barrio un carácter singular dentro del contexto urbano ampliado. Su dinámica económica amenaza desaparecer estas cualidades.
