FICHA DE VALORACION INDIVIDUAL
BIENES DE INTERES CULTURAL - BOGOTA D.C.
DEPARTAMENTO ADMINISTRATIVO DE PLANEACION DISTRITAL

Nro. FICHA :
73060318

DIRECCION : Carrera 20 No. 63 B-41/45

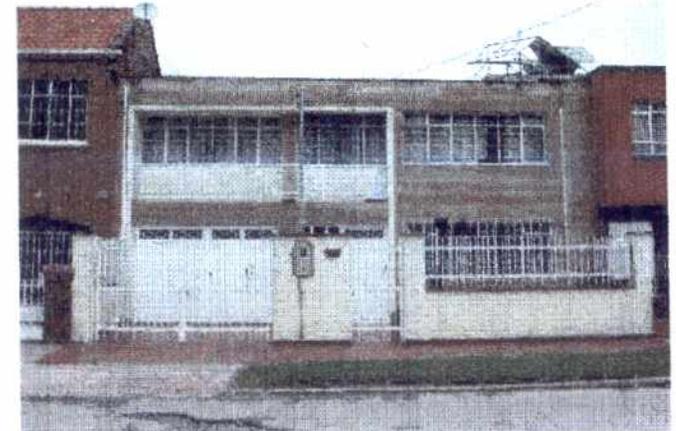
FOTOGRAFIA DEL INMUEBLE :

ESTADO DE CONSERVACION : BUENO

La edificación es un ejemplo valioso de la arquitectura de los años 50's, momento en el cual se decanta la arquitectura moderna en barrios de clase media alta en Bogotá. En la fachada se destaca la tendencia horizontal en la composición, los grandes vanos en las ventanas y la cubierta plana o levemente inclinada, no perceptible a nivel del peatón. Se observa la descomposición en proporciones del plano de fachada, lo que da como resultado un cuadrado, claramente visible, demarcado por una moldura que integra primero y segundo piso.

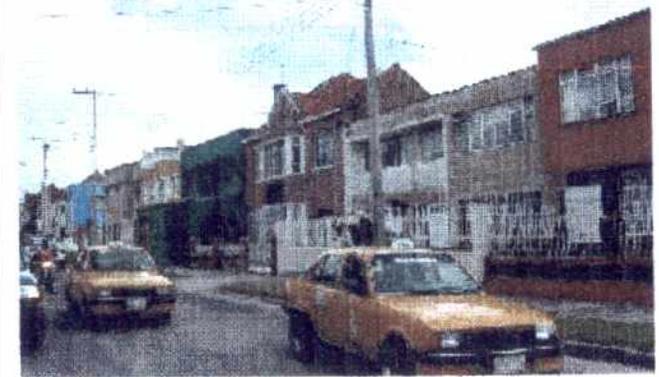
FOTOGRAFIA DEL CONTEXTO

El inmueble se encuentra localizado en el barrio Baquero, el cual fue considerado por el Decreto 619 de 2000 (Plan de Ordenamiento Territorial) como parte de un Sector de Interés Cultural con desarrollo individual en razón a sus valores urbano ambientales y a la forma de crecimiento ordenada con base en una división del suelo pública sobre la cual se construyeron de forma privada en los predios, de modo que conserva una unidad formal y representativa del desarrollo histórico de la ciudad a través de valores arquitectónicos, urbanísticos y ambientales. En el barrio Baquero se encuentra una muestra de la evolución de la arquitectura en Bogotá, se observan desde casa estilo "inglés", pasando por la arquitectura de transición en la cual se observan ejemplos en los que apenas comenzaba la arquitectura a variar un poco el lenguaje inglés y cómo fue evolucionando hacia el estilo moderno, hasta encontrar los ejemplos de arquitectura moderna, en tramos de edificaciones en serie, el ejemplos individuales y en los primeros edificios multifamiliares que se construyeron en Bogotá, con lenguaje moderno. De acuerdo a lo anterior, el inmueble se valora como parte de un contexto a conservar, con características como: Edificación de tamaño mediano, con importancia urbanística y arquitectónica, cuyas características formales son análogas a otras de mejor producción arquitectónica, pero ajustadas a la escala del predio y del barrio. Se conservan la morfología y tipologías presentes en el entorno inmediato y el antejardín con cerramiento, que aunque en algunos inmuebles ha sido eliminado al tratarse como zona dura para parqueo, es un elemento urbano característico del sector. Se integra al contexto de barrio y manzana haciendo parte de la consolidación de la estructura urbana y morfológica del sector (Valor contextual).

El muro de antepecho de cerramiento del antejardín no es original de la edificación.
