**FICHA DE VALORACION INDIVIDUAL**  
**BIENES DE INTERES CULTURAL - BOGOTA D.C.**  
**DEPARTAMENTO ADMINISTRATIVO DE PLANEACION DISTRITAL**

Nro. FICHA :  
73060418

DIRECCION : Carrera 20 No. 63 A-15/17/19

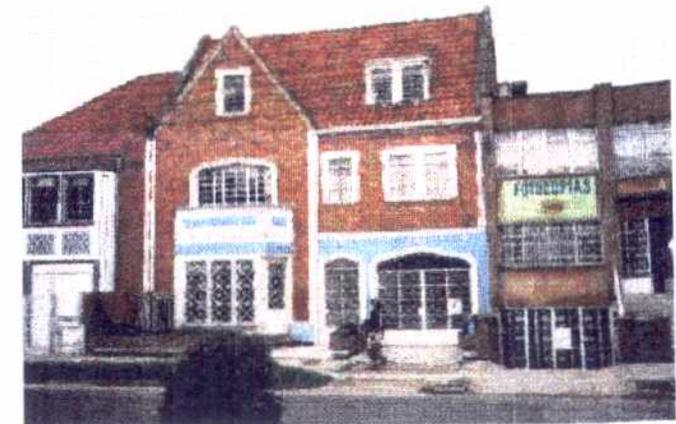
**FOTOGRAFIA DEL INMUEBLE :**

ESTADO DE CONSERVACION : BUENO

Cuenta con valores culturales representativos de la arquitectura inglesa (aplicado casi exclusivamente a la vivienda), a veces llamado "Tudor", por sus semejanzas con la arquitectura de ese periodo inglés: grandes cubiertas pendientes en teja de barro, los "áticos" o "manzardas" aforan a la fachada y producen ventanas salientes, uso de ladrillo como material de fachada. El tratamiento de fachadas es de "libre interpretación" en tanto el estilo carece de normas estrictas. En algunos ejemplos se usan entramados de madera o simulacros en los segundos pisos, a la manera isabelina. En este caso se trabajan ventanas abombadas (bay-windows), molduras de resalte de jambas y dinteles de puertas y ventanas, se destaca la combinación de ladrillo y concreto, por medio del cual se elabora la ornamentación de la fachada. Otros aspectos: Simetría y modulación de vanos. Empleo de elementos ornamentales de cemento, cornisas y molduras para enmarcar los vanos. Relieves en fachada por medio de la combinación de cemento y ladrillo.

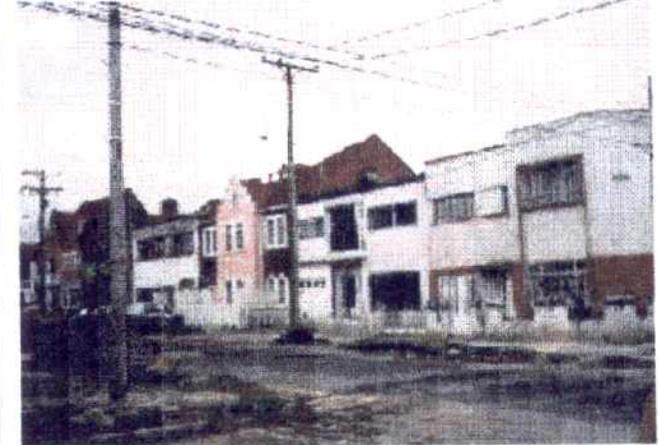
### FOTOGRAFIA DEL CONTEXTO

El inmueble se encuentra localizado en el barrio Baquero, el cual fue considerado por el Decreto 619 de 2000 (Plan de Ordenamiento Territorial) como parte de un Sector de Interés Cultural con desarrollo individual en razón a sus valores urbano ambientales y a la forma de crecimiento ordenada con base en una división del suelo pública sobre la cual se construyeron de forma privada en los predios, de modo que conserva una unidad formal y representativa del desarrollo histórico de la ciudad a través de valores arquitectónicos, urbanísticos y ambientales. En el barrio Baquero se encuentra una muestra de la evolución de la arquitectura en Bogotá, se observan desde casa estilo "inglés", pasando por la arquitectura de transición en la cual se observan ejemplos en los que apenas comenzaba la arquitectura a variar un poco el lenguaje inglés y cómo fue evolucionando hacia el estilo moderno, hasta encontrar los ejemplos de arquitectura moderna, en tramos de edificaciones en serie, los ejemplos individuales y en los primeros edificios multifamiliares que se construyeron en Bogotá, con lenguaje moderno. De acuerdo a lo anterior, el inmueble se valora como parte de un contexto a conservar, con características como: Edificación de tamaño mediano, con importancia urbanística y arquitectónica, cuyas características formales son análogas a otras de mejor producción arquitectónica, pero ajustadas a la escala del predio y del barrio. Se conservan la morfología y tipologías presentes en el entorno inmediato y el antejardín con cerramiento, que aunque en algunos inmuebles ha sido eliminado al tratarse como zona dura para parqueo, es un elemento urbano característico del sector. Se integra al contexto de barrio y manzana haciendo parte de la consolidación de la estructura urbana y morfológica del sector (Valor contextual).
