**FICHA DE VALORACION INDIVIDUAL**  
**BIENES DE INTERES CULTURAL - BOGOTA D.C.**  
**DEPARTAMENTO ADMINISTRATIVO DE PLANEACION DISTRITAL**

Nro. FICHA :  
73060514

UPZ : Alcázares  
 BARRIO: Baquero  
 MANZANA : 5                      PREDIO : 14  
 DIRECCION : Carrera 20 No. 63-79  
 PROPIETARIO : ANA BEATRIZ TORRES DE TORRES  
 AUTOR :  
 USO ACTUAL : HABITACIONAL  
 Nro. PISOS : 2 Y ALTILLO  
 ESTADO DE CONSERVACION : BUENO

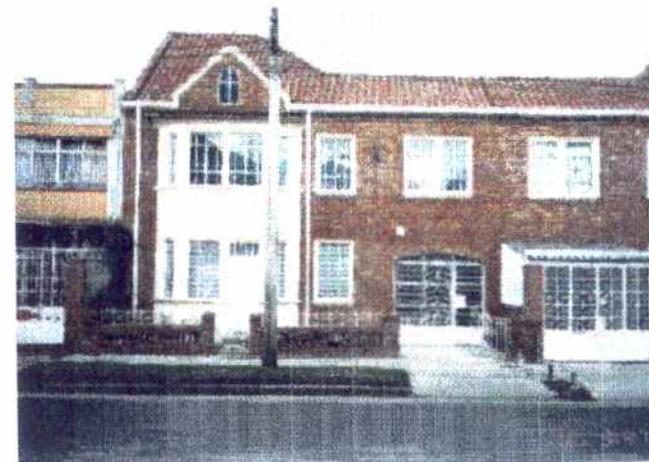
**FOTOGRAFIA DEL INMUEBLE :**

Cuenta con valores culturales representativos de la arquitectura inglesa (aplicado casi exclusivamente a la vivienda), a veces llamado "Tudor", por sus semejanzas con la arquitectura de ese periodo inglés, grandes cubiertas pendientes en teja de barro, uso de ladrillo como material de fachada. El tratamiento de fachadas es de "libre interpretación" en tanto el estilo carece de normas estrictas. En algunos ejemplos se usan entramados de madera o simulacros en los segundos pisos, a la manera isabelina. En este caso se trabajan ventanas abombadas (bay-windows), molduras de resalte de jambas y dinteles de puertas y ventanas y se combina ladrillo y piedra o concreto, por medio del cual se elabora la ornamentación de la fachada. Otros aspectos: Simetría y modulación de vanos. Empleo de elementos ornamentales de piedra, cornisas y molduras para enmarcar los vanos. Relieves en fachada por medio de la combinación de piedra o cemento y ladrillo. Se destaca el trabajo del ladrillo en el muro de zócalo o antepecho de cerramiento del antejardín.

Modificación de fachada en el bay- window.
