FICHA DE VALORACION INDIVIDUAL
BIENES DE INTERES CULTURAL - BOGOTA D.C.
DEPARTAMENTO ADMINISTRATIVO DE PLANEACION DISTRITAL

Nro. FICHA :
73061009

DIRECCION : Carrera 20 No. 63-62

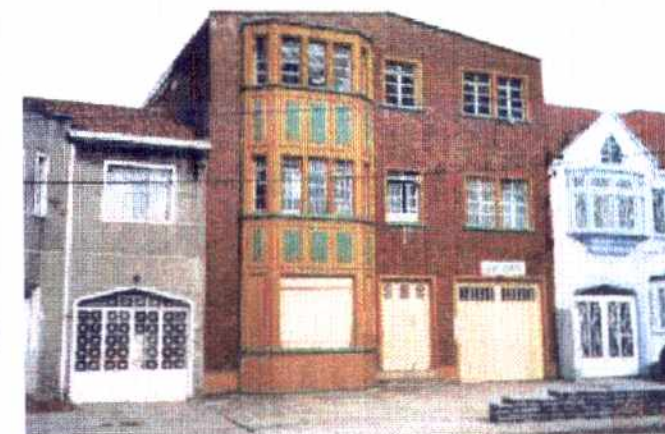
FOTOGRAFIA DEL INMUEBLE :

ESTADO DE CONSERVACION : BUENO

El inmueble cuenta con valores representativos del eclecticismo de transición, tradicionales de una época del desarrollo de la arquitectura en Bogotá (1940-1950), es una arquitectura doméstica caracterizada por la combinación de elementos del lenguaje moderno con una simplificación del estilo "Inglés" del cual conserva en este caso las cubiertas inclinadas y las fachadas en ladrillo a la vista, pero disminuye la pendiente de la cubierta y el tamaño y proporción de ventanas adquieren mayores dimensiones que las de la arquitectura inglesa. No se reconoce como obra de profesionales sino de maestros o constructores. Este ejemplo retoma de la arquitectura estilo "inglés" el bay window o ventana abombada, como elemento fundamental de la composición de la fachada, en un edificio multifamiliar, lo cual no resulta común en este tipo de arquitectura.

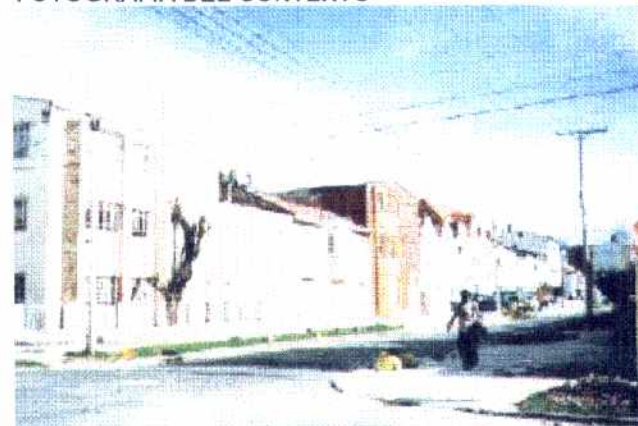
FOTOGRAFIA DEL CONTEXTO

Tratamiento del antejardín como zona dura. Pérdida del muro de cerramiento del antejardín.
