FICHA DE VALORACION INDIVIDUAL
BIENES DE INTERES CULTURAL - BOGOTA D.C.
DEPARTAMENTO ADMINISTRATIVO DE PLANEACION DISTRITAL

Nro. FICHA :
73061103

BARRIO: Baquero

DIRECCION : Calle 63 C No. 19-24

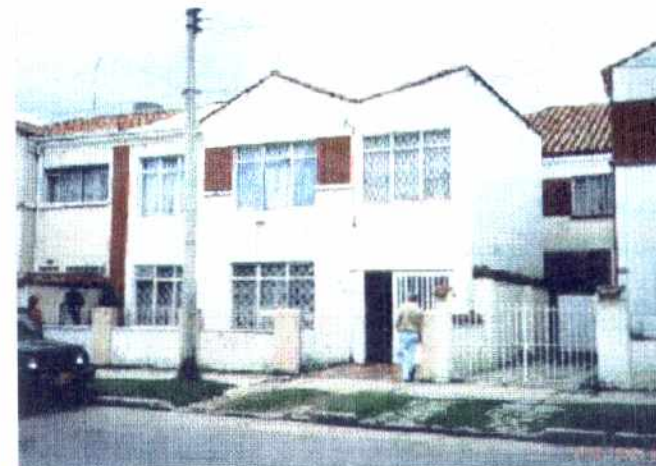
FOTOGRAFIA DEL INMUEBLE :

El inmueble cuenta con valores representativos del eclecticismo de transición, tradicionales de una época del desarrollo de la arquitectura en Bogotá (1940-1950), es una arquitectura doméstica caracterizada por la combinación de elementos del lenguaje moderno con una simplificación del estilo "inglés", del cual conserva en este caso las cubiertas inclinadas y las fachadas en ladrillo a la vista, pero disminuye la pendiente de la cubierta y el tamaño y proporción de ventanas adquiere en mayores dimensiones que las de la arquitectura inglesa. No se reconoce como obra de profesionales sino de maestros o constructoros. En este ejemplo, visualmente se marca la horizontalidad en la composición con la franja horizontal en ladrillo en las ventanas del segundo piso en el cuerpo principal.

Construcción de dos pisos en el retroceso lateral.
