FICHA DE VALORACION INDIVIDUAL
BIENES DE INTERES CULTURAL - BOGOTA D.C.
DEPARTAMENTO ADMINISTRATIVO DE PLANEACION DISTRITAL

Nro. FICHA :
73061113

DIRECCION : Calle 63 D No. 19-37/39 Esquina

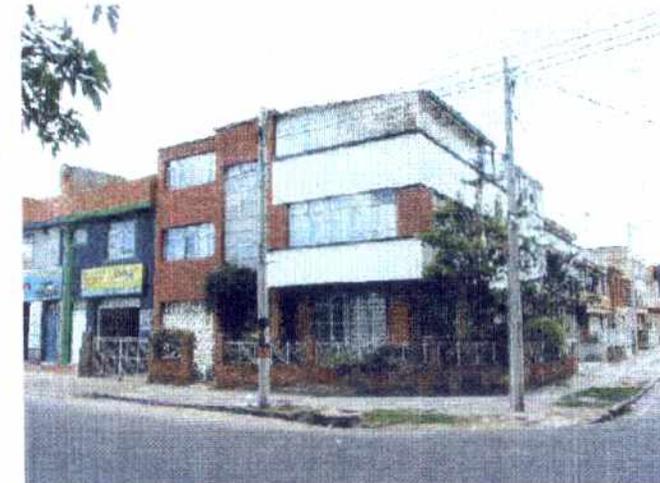
FOTOGRAFIA DEL INMUEBLE :

La edificación es un ejemplo valioso de la arquitectura de los años 50's, momento en el cual se decanta la arquitectura moderna en barrios de clase media alta en Bogotá. En la fachada se destaca la tendencia horizontal en la composición, los grandes vanos en las ventanas y la cubierta plana o levemente inclinada, no perceptible a nivel del peatón. La horizontalidad se resalta con los amplios ventanales y las franjas en ladrillo y pafete que componen la fachada. Contrasta el punto fijo, en ladrillo, con un gran vano vertical, que rompe la horizontalidad en ese punto.

El tercer piso contra la esquina no es original de la edificación.
