FICHA DE VALORACION INDIVIDUAL  
BIENES DE INTERES CULTURAL - BOGOTA D.C.  
DEPARTAMENTO ADMINISTRATIVO DE PLANEACION DISTRITAL

Nro. FICHA :  
73061919

DIRECCION : Diagonal 64 No. 17-21/23

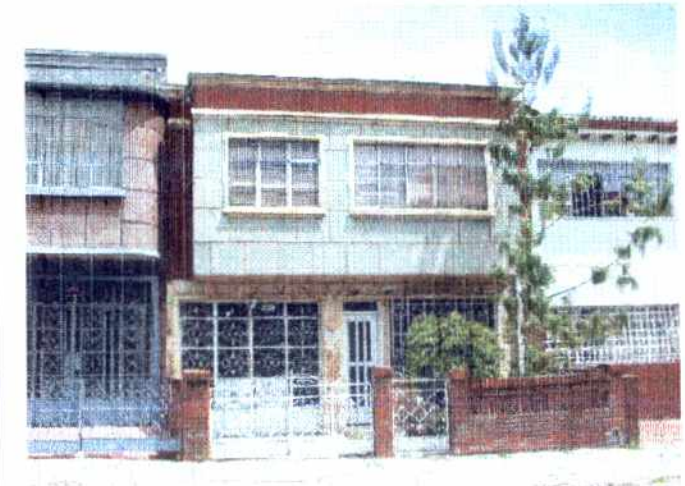
**FOTOGRAFIA DEL INMUEBLE :**

ESTADO DE CONSERVACION : BUENO

La edificación es un ejemplo valioso de la arquitectura de los años 50's, momento en el cual se decanta la arquitectura moderna en barrios de clase media alta en Bogotá. En la fachada se destaca la tendencia horizontal en la composición, los grandes vanos en las ventanas y la cubierta plana o levemente inclinada, no perceptible a nivel del peatón. Dentro de una composición horizontal, elementos verticales en piedra marcan la división proporcional del plano de fachada. Se observa el balcón, elemento fundamental de este tipo de arquitectura. La horizontalidad de la composición se marca con el tratamiento diferenciado de primero y segundo piso tanto en material como en tamaño de vanos. Se destacan las cornisas que enmarcan los vanos y la franja horizontal sobre los vanos del segundo piso.
