FICHA No: <b>481</b>

SECRETARIA DE PLANEACION DISTRITAL (SPD) INVENTARIO BIC / DECRETO 606 DEL AÑO 2001 DIRECCION DE PATRIMONIO Y RENOVACION URBANA CONTRATO DE CONSULTORIA No.126/2010	<b>CARLOS HUGO GARZON YEPES</b> Arquitecto – Magister en Estudio y Restauración de Monumentos Arquitectónicos Carrera 7 No 17 – 01 Of. 919. Bogotá - Colombia Tel: 334 58 24 / 622 56 58 - Cel: 310 310 68 38 E-MAIL: carloshgarzonarquitectos@gmail.com

<b>1. IDENTIFICACION</b>	<b>BARRIO:</b> Sucre	<b>CODIGO FICHA:</b> 008112-001-12
--------------------------	----------------------	------------------------------------

Departamento:	Cundinamarca	Municipio:	Bogota D.C	Dirección antigua:	Clle 45 No.13-75	Dirección actual:	Av. Cll 45 No.13-75
Localidad:	Chapinero	No. Localidad:	2	UPZ:	Chapinero	No. UPZ:	99
Barrio:	Sucre	Cod. Barrio:	8112	Coordenadas: X=	101153859,00	Y=	103972674,00
Decreto / Plancha No.	468-20/11/2006	No. MANZANA:	1	No. PREDIO:	12	Ced. CATASTRAL:	44 13 4
						Mat. INMOBILIARIA:	050C00041707

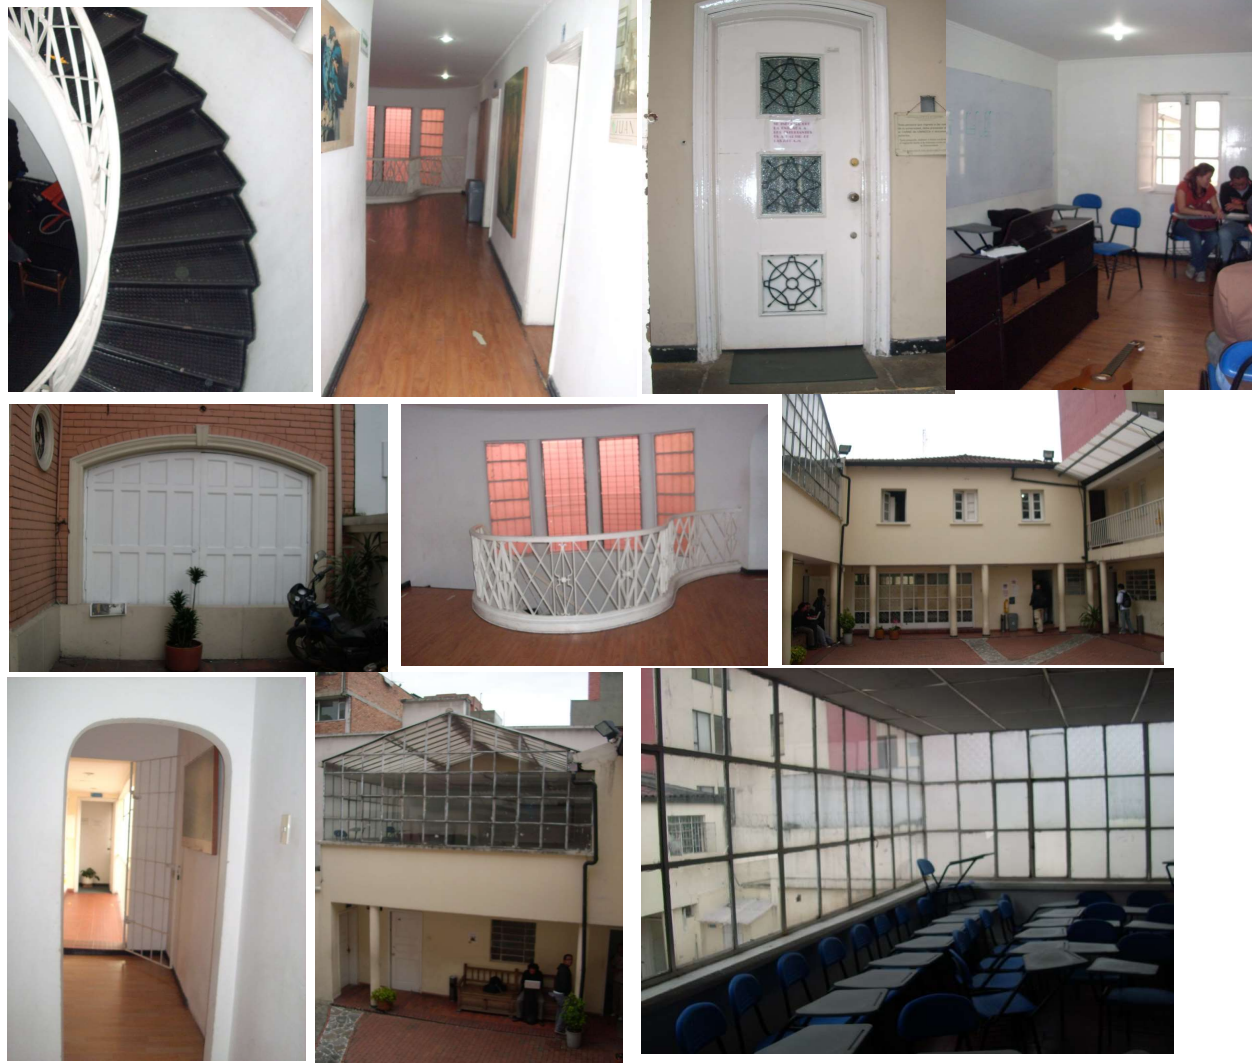
9. REGISTRO FOTOGRAFICO

**DIAGNOSTICO GENERAL DEL ESTADO DE CONSERVACION:** En general, se encuentra en buen estado de conservacion. Sin embargo, presenta algunso deterioros como presencia de humedades y agrietamientos.

ALTERACIONES A LA EDIFICACION VISIBLES DESDE EL EXTERIOR:	POSIBILIDADES DE INTERVENCIÓN:
Tratamiento del antejardín como zona dura, actualmente utilizada como zona de parqueo. El ladrillo de cerramiento de la fachada se encuentra recubierto de pintura.	Mantenimiento - Adecuación funcional. - Liberación.- Consolidación.- Reconstrucción parcial.- Subdivisión por copropiedad.- Reparación locativa.
